## FAILURE RATE IN STEM CEMENTED OF TOTAL HIP ARTHROPLASTY

Viana, J.D<sup>1</sup>, Melo, P.S<sup>1</sup>, Azevedo, J.B<sup>1</sup> Daltro, G.C<sup>2</sup>

## AVALIAÇÃO DE FALHA EM HASTE CIMENTADA DE ARTROPLASTIA TOTAL DE QUADRIL

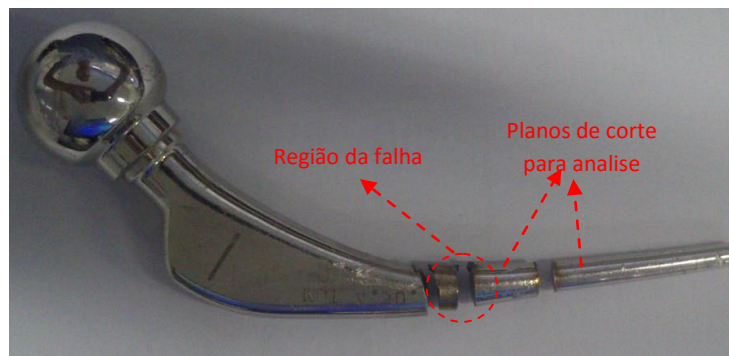
Conforme citado anteriormente, para esse trabalho foi analisado a causa da falha de uma prótese de quadril explantado de paciente por revisão cirúrgica. A prótese obteve uma falha prematura ainda implantada no paciente. A Figura 1 apresenta a localização da falha na prótese analisada. A prótese é uma haste cimentada lisa, polida, sem colar e afilada, onde a fratura ocorreu na parte medial, onde costuma ocorrer falhas por fadiga em hastes desse tipo. Também é possível observar que a fratura esta localizada numa região em que a haste apresenta marcações realizadas pelo fabricante.

Figura 1 – Aspecto da prótese analisada.

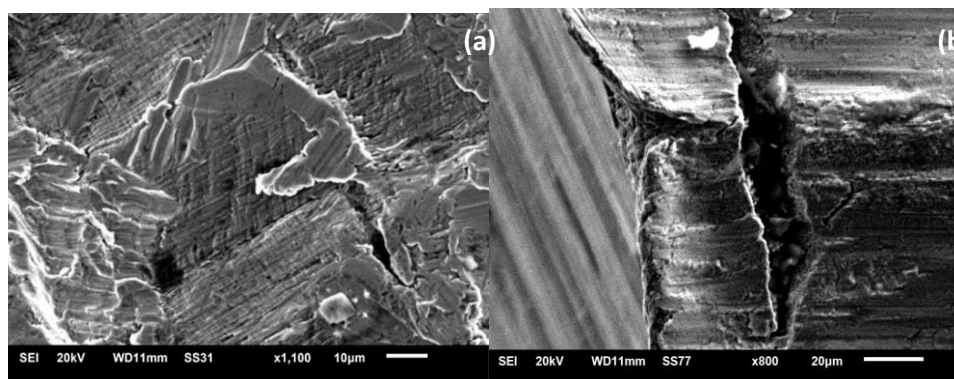
Conforme pode ser observado na Figura 2 abaixo, a superfície de fratura apresentou um intenso grau de amassamento devido à compressão das duas partes sob carga cíclica in vivo. Entretanto, em algumas regiões menos danificadas, especialmente junto a uma das laterais, onde as tensões de tração são maiores, foi possível verificar a formação de estrias de fadiga (Figura 2a). Na Figura 2b, ainda foi possível observar uma região característica do processo de nucleação da falha, identificada na parte onde a haste apresentou uma marcação de identificação do produto (figura1).

Figura 2. Micrografias da região da falha.

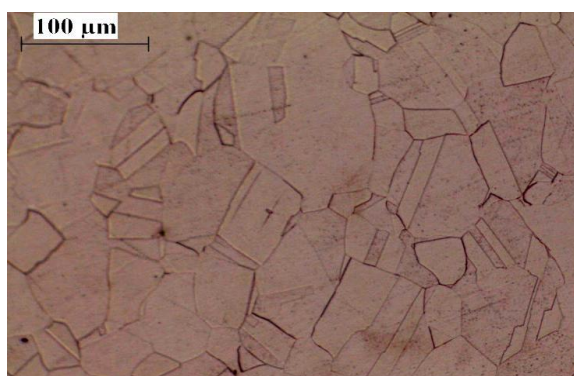
Já os dados referente a microestrutura, podem ser observado na Figura 3 abaixo. O aço apresentou microestrutura constituída de grãos poligonais grosseiros de austenita, microestrutura característica de aço inox 316L. Porém, foi possível identificar que o tamanho de grão médio medido foi maior que 5 os valores estabelecidos pela ASTM, ou seja, o mesmo se apresenta de forma grosseira. Essa análise foi realizada na região próxima a falha, o que demonstra que o tamanho do grão contribuiu com o processo de falha por fadiga.

Figura 3. Microestrutura austenítica composta por grãos poligonais grosseiros e algumas maclas de deformação.

De acordo com as normas utilizadas no estudo de próteses -ABNT NBR ISO 5832-1 e ASTM F138, o tamanho de grão deve ser menor que 5 ASTM. Um tamanho de grão grosseiro favorece o processo de fratura por fadiga, uma vez que a resistência do material é reduzida com o aumento do tamanho de grão. Para a haste estudada, além do tamanho de grão, podemos destacar que a falha iniciou em região próxima a marcação a laser. Isto pode provocar alterações microestruturais que levam a redução da resistência a nucleação de trincas de fadiga.
