**FACULDADE DE TECNOLOGIA SENAI CIMATEC
ESPECIALIZAÇÃO EM TECNOLOGIA E GERENCIAMENTO DE OBRAS**

**SOLUÇÕES PARA CONTENÇÃO DE ENCOSTAS EM ÁREAS COM RESTRIÇÃO DE
ESPAÇO PARA SUA EXECUÇÃO: UM ESTUDO DE CASO**

Trabalho de Conclusão de Curso apresentado à Especialização em Tecnologia e Gerenciamento de Obras da Faculdade de Tecnologia SENAI CIMATEC como requisito final para a obtenção do título de Especialista.

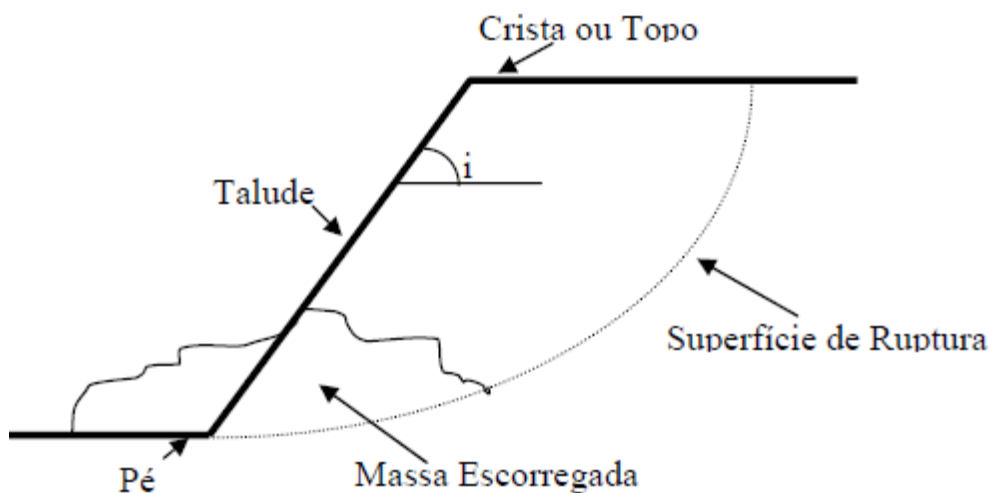
Segundo Dyminski (2007), talude é definido como uma superfície inclinada que delimita um maciço terroso ou rochoso, conforme é apresentado na Figura 1.

Figura 1 – Exemplo de Talude (DYMINSKI, 2007).

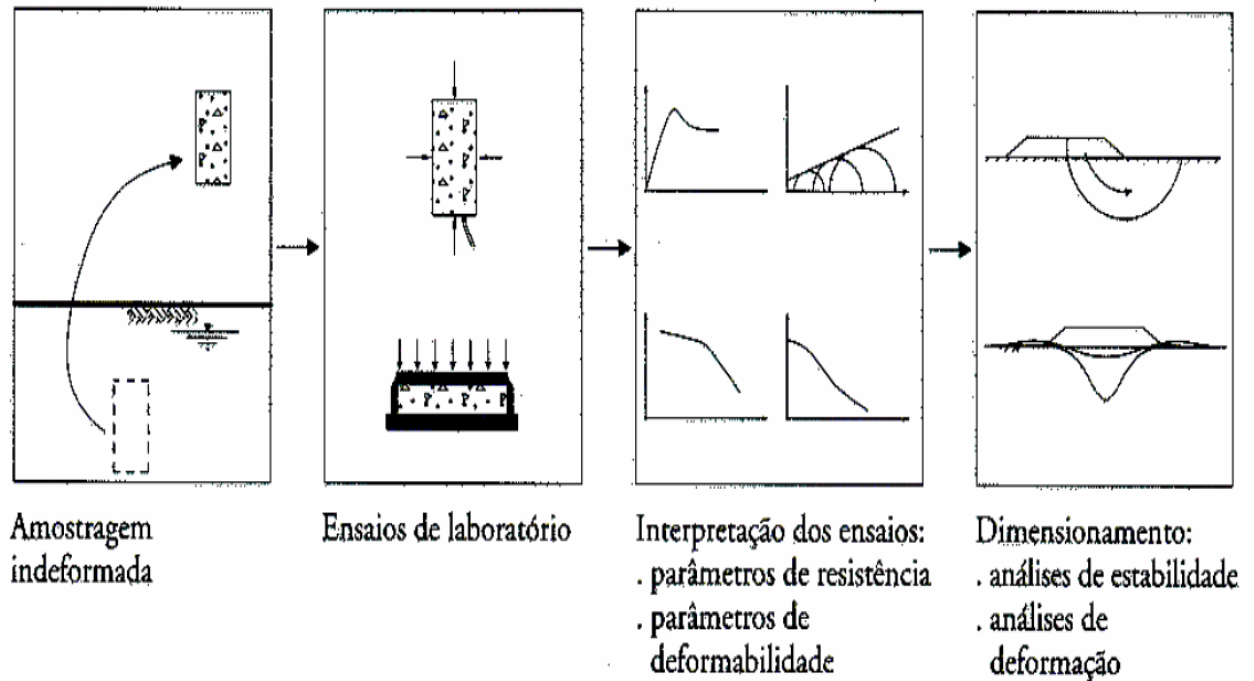
A análise da estabilidade de uma determinada estrutura é feita seguindo a metodologia demonstrada na Figura 4, da esquerda para a direita: recolhimento de uma amostra indeformada no campo, em seguida realiza-se ensaios de laboratório, depois se determina os parâmetros que definem o comportamento tensão x deformação x resistência e, por último, utiliza-se teorias e metodologias de dimensionamento que fornecem o fator de segurança.

Figura 4 - Esquema de dimensionamento (GERSCOVICH, 2010).

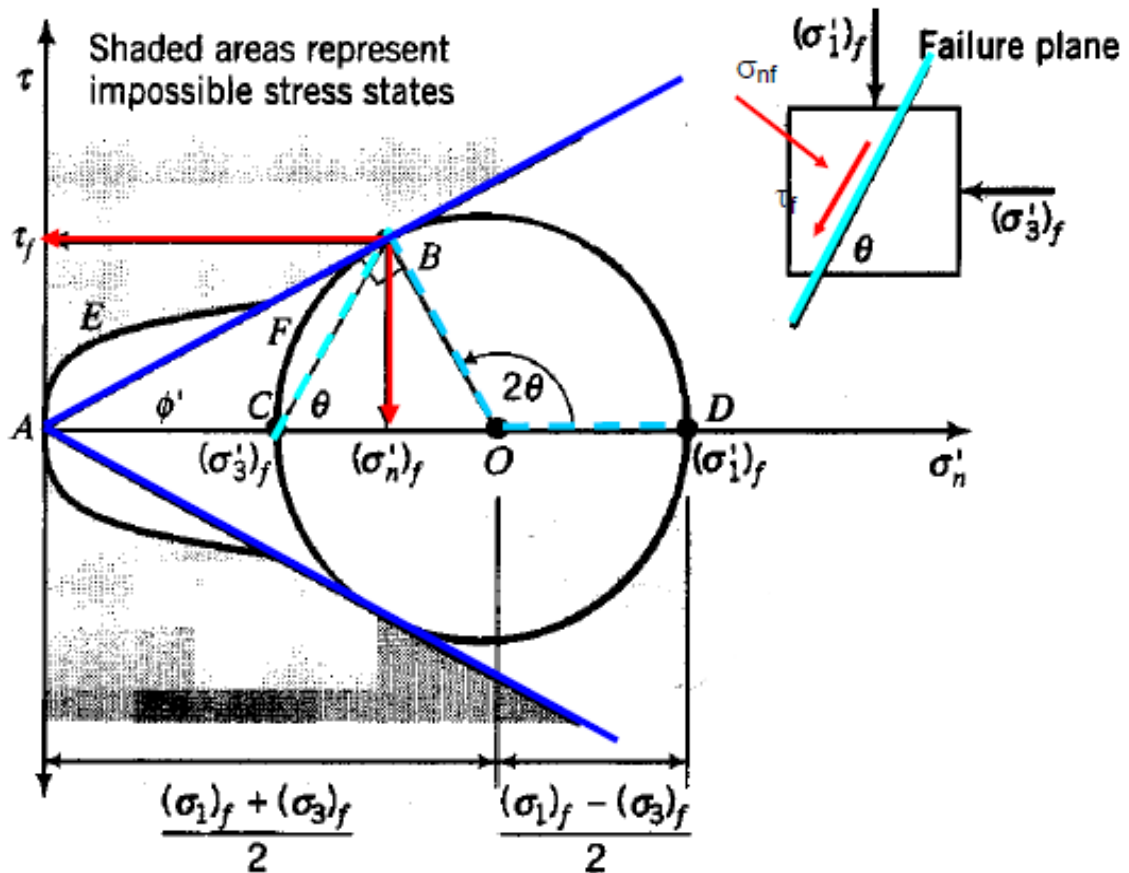
Nesse plano de ruptura, "*Failure plane*", as tensões atuantes são " σ_{nf} " e " τ_f ", (representadas em setas vermelhas). A ruptura que ocorre nele é resultado de uma combinação de efeitos, portanto, no plano de " τ_{max} ", apesar da tensão cisalhante ser maior do que a tensão normal (τ_f), ela ainda é superior à " σ_{nf} ", garantindo a sua estabilidade nesta direção. Ou seja, a tensão máxima de cisalhamento não define a ruptura e sim uma combinação de tensões " (σ, τ) ".

Figura 9 - Critério de ruptura de Mohr-Coulomb (GERSCOVICH, 2010).

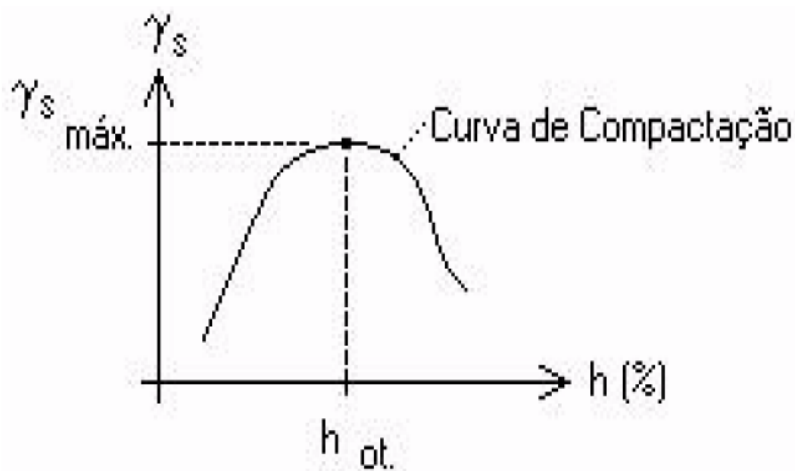
O valor da umidade ótima a ser considerado será determinado quando o valor em que o seu peso específico aparente seco atingir seu ponto máximo na curva de compactação, conforme mostra a Figura 10.

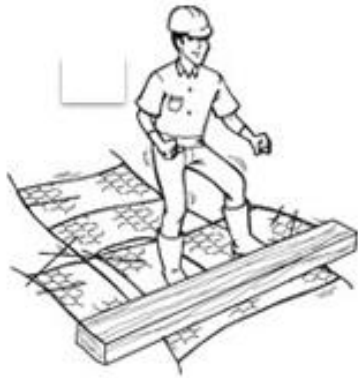
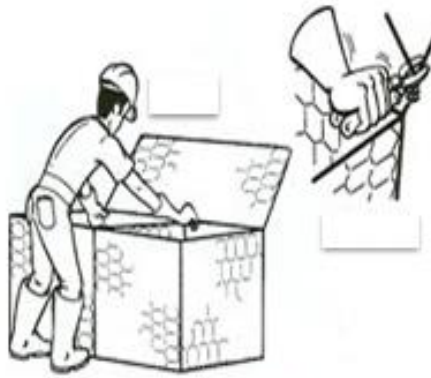
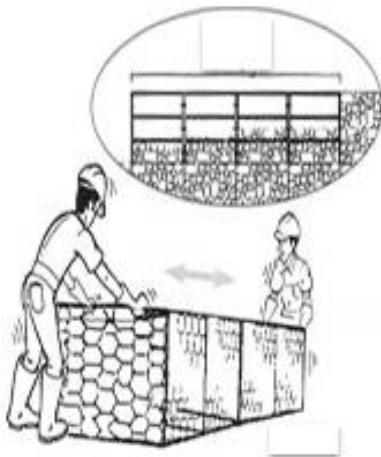
Figura 11 - Montagem de gabiões tipo caixa e detalhes de sua costura (GABIÕES, 2016).

A Figura 11 demonstra a sequência de montagem do gabião caixa, da esquerda para a direita, e a Figura 12 mostra como o gabião caixa se apresenta após a montagem de uma peça.

Abriu e desdobrar o gabião em uma superfície plana e dura.

Levantar os painéis laterais obtendo um caixa. Dobrar as arestas pré-existentes.

Na frente e na traseira colocar a cofragem atando-a com fio de ligadura de modo que a rede esteja bem esticada e junta uniformemente.

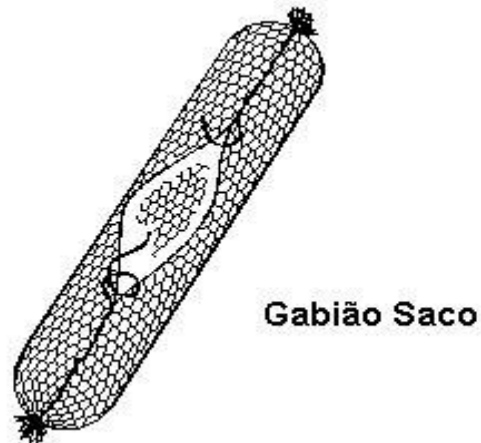
Figura 13 – Gabião Saco (MACCAFERRI, 2015).

O gabião saco, apresentado na Figura 13, é constituído por uma única malha hexagonal de dupla torção, também fabricado do mesmo tipo de arame que o gabião caixa, porém em formato diferente. Fecham-se as extremidades da malha formando um cilindro que será costurado formando um saco comprido.

De acordo com Onodera (2005), o gabião saco é bem versátil por ser rápido e fácil de montar não exigindo arrumação das pedras rachão. Normalmente ele é costurado no canteiro da obra. São muito utilizados em obras emergenciais e com presença de água para suporte em solos instáveis, fundações, etc. Depois de pronto ele é aplicado no local com o auxílio de equipamento mecânico devido ao peso.

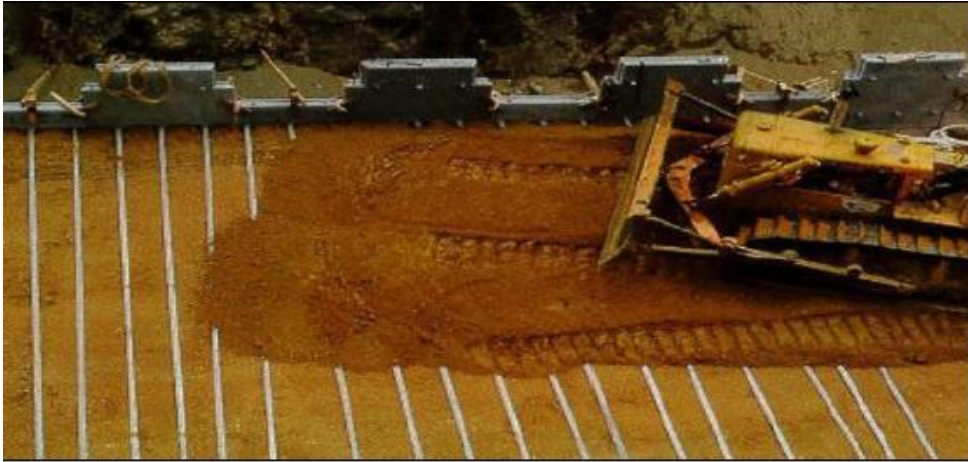
O método de execução é realizado montando sobre uma base de concreto chamado de soleira, fazendo o papel de fundação para o paramento externo. A colocação das “escamas”, paramento externo, (placas pré-moldadas de concreto), é feita em linhas horizontais sucessivas, ao mesmo tempo em que o aterro é executado. A montagem e estabilidade são garantidas por encaixes e pinos presos às placas que são instaladas por içamento em caminhão munk ou guindaste. As tiras metálicas e nervuradas que servem de atrito com o solo, são instaladas perpendicularmente ao paramento externo e presas às escamas, como mostra a Figura 16. As tiras são aterradas e o solo compactado com rolo ou trator compactador. Elas são responsáveis por grande parte da resistência interna à tração do maciço. (DNIT e SISURE, 2012, *apud* PINI, 2013).

Figura 16 – Disposição das fitas metálicas e aterro compactado (MAPARAGEM, 2012).

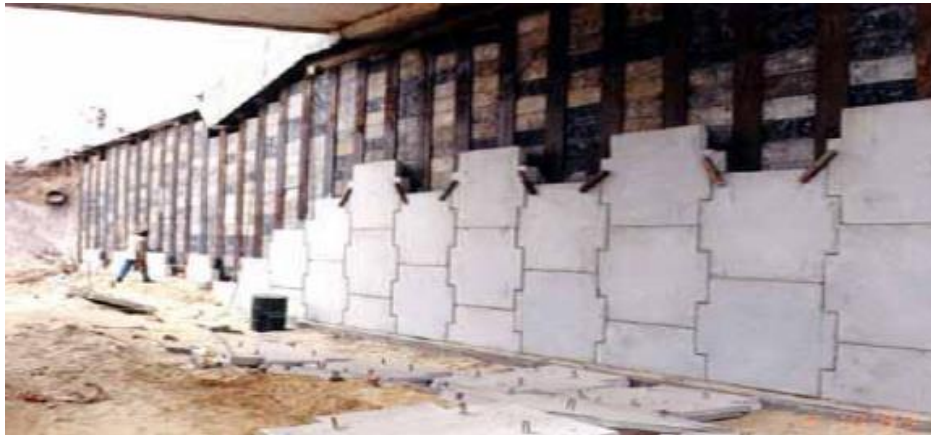
Os muros de terra armada são muito utilizados em obras rodoviárias devido a sua capacidade de suportar altos carregamentos, sendo ideal para muros de grandes alturas, mesmo para sobrecargas excepcionais, como no exemplo mostrado na Figura 17 (MAPARAGEM, 2012).

Figura 17 – Sobreposição das “escamas” no paramento externo (MAPARAGEM, 2012).

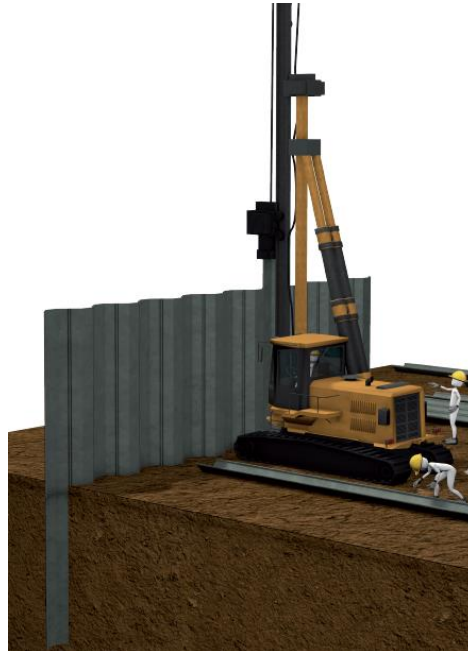
As estacas prancha são peças normalmente de aço, que se cravam no solo formando, por justaposição, cortinas que são usadas em obras de: esgoto, obras rodoviárias, obras de contenção para retenção de água ou de solo, como mostra a Figura 19. Podem ser utilizadas tanto para obras temporárias quanto para obras permanentes. Essa técnica é normalmente aplicada para pequenos desníveis, porque, quando os desníveis se tornam maiores, passa-se a utilizar cortinas de estacas prancha ancoradas. São obras consideradas de rápida execução e podem atingir grandes profundidades de contenção com o uso de equipamento bate-estacas, contudo é necessário realizar investigações geotécnicas no local para verificar a resistência do solo natural, pois em solos muito duros não é recomendado. As estacas pranchas metálicas possuem como vantagens uma melhor estanqueidade e reutilização, mas elas podem apresentar problemas de corrosão ao longo do tempo. Para evitar esse problema podem ser feitos de PRFV (Plástico Reforçado com Fibra de Vidro) por ser mais resistente a corrosão da água do mar (MACHADO e MACHADO, 2013; PINI 2011).

Figura 19 – Contenção em estaca-prancha (PINI, 2011).

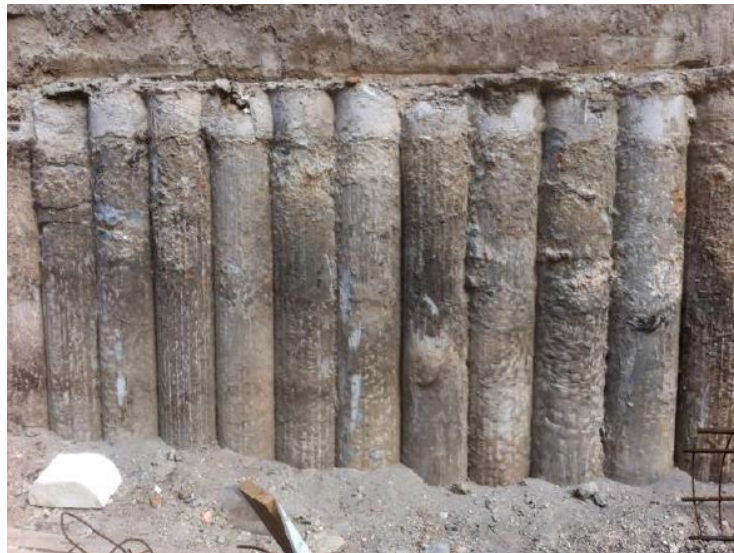
Sua forma de execução se dá Inicialmente por estacas primárias deixando um espaço entre elas para execução de uma estaca secundária, fechando uma parte da contenção. A sequência executiva das estacas começa com a perfuração e concretagem das peças não armadas (primárias), espaçadas de forma a permitir a execução posterior das estacas secundárias, que por sua vez serão armadas. Antes da nova perfuração a “camisa” metálica, (forma), é removida da estaca primária já concretada. Na execução das estacas secundárias é necessário cortar lateralmente as estacas primárias, já executadas, para garantir a vedação total das peças, alinhadas de forma secante. Por fim esse processo é repetido até que finalize a contenção (PINI, 2013).

Figura 20 – Contenção em estaca secante (SANGLARD, 2014).

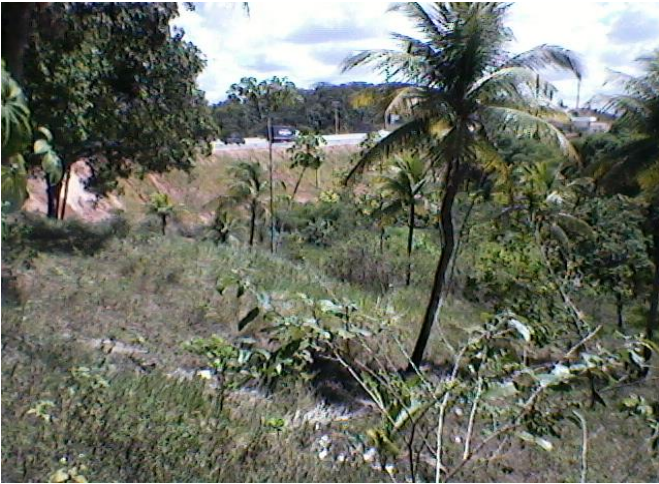
Como a topografia do terreno se mostrava em declive acentuado, de uma extremidade a outra, a intenção do construtor foi nivelar o empreendimento com a rodovia, como mostra a Figura 25, sendo necessários cerca de 106.000 m³ de material para aterrjá-lo.

Figura 25 – Terreno original do empreendimento. Ao fundo aparece a rodovia BA-526.

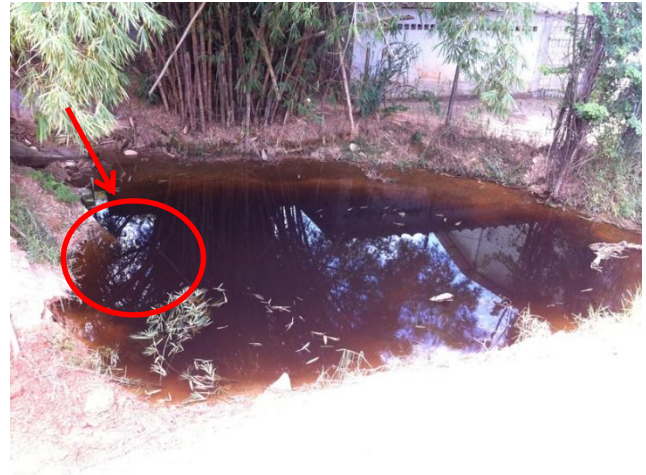
Figura 26 – Início do rio dentro do terreno. Tubo Ribloc submerso que atravessa a rodovia.

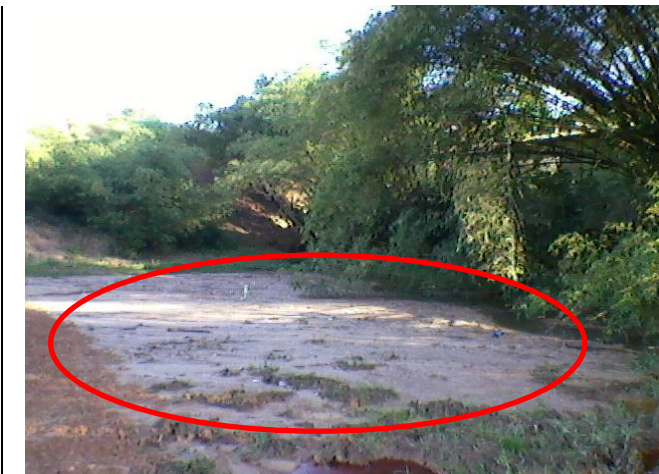
O terreno era cortado ainda por um rio, como mostram as Figuras 26 e 27, que abastecia uma bacia hidrográfica, portanto não poderia ser descontinuado ou obstruído. O

Figura 27 – Parte do terreno alagado, a margem do rio.

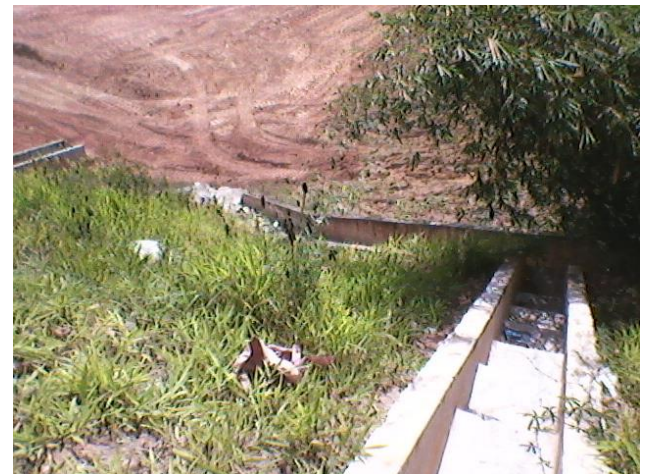
Figura 28 – Escadas de drenagem pluvial da BA-526 em direção ao terreno da obra.

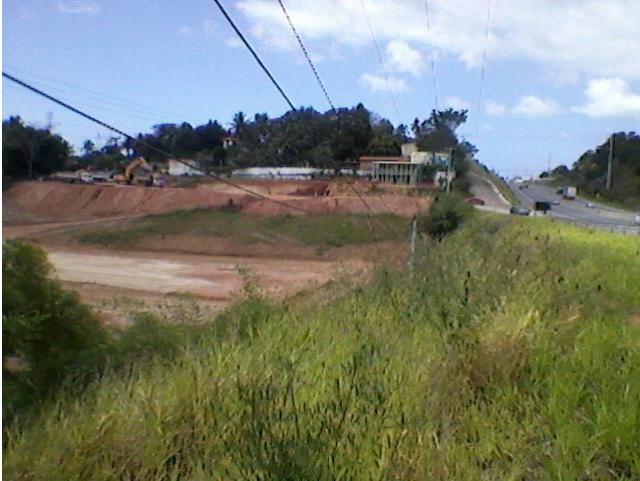
terreno possuía também contribuições de drenagem pluvial superficial da rodovia que se direcionavam a ele, conforme demonstra a Figura 28. Havia linhas de alta tensão, conforme Figuras 29 e 30, passando pelo terreno e que precisaram ser realocadas, pois seria outro obstáculo para o desenvolvimento da obra.

Figura 29 – Linhas de alta tensão de energia elétrica atravessando o terreno.

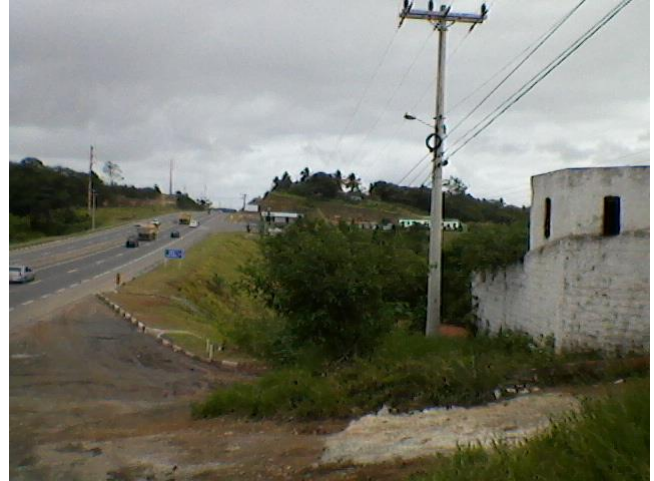
Figura 30 – Postes e linhas de energia elétrica dentro do terreno.

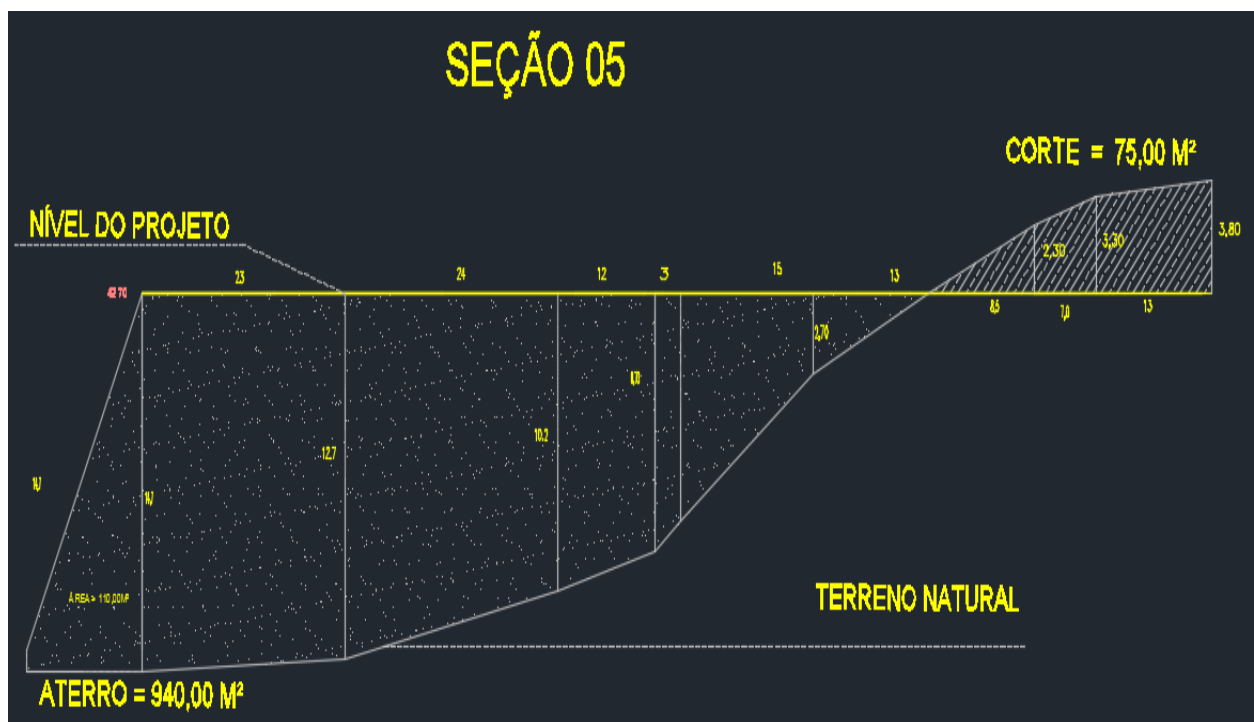
Figura 35 – Perfil do projeto topográfico do aterro (MARAJ, 2012).

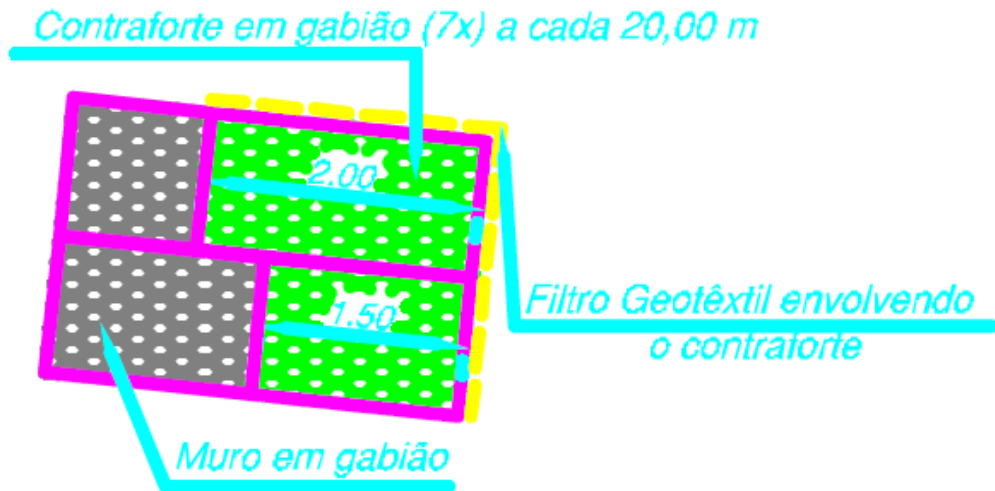
Figura 43 – Detalhe dos contrafortes atrás do muro em gabião.

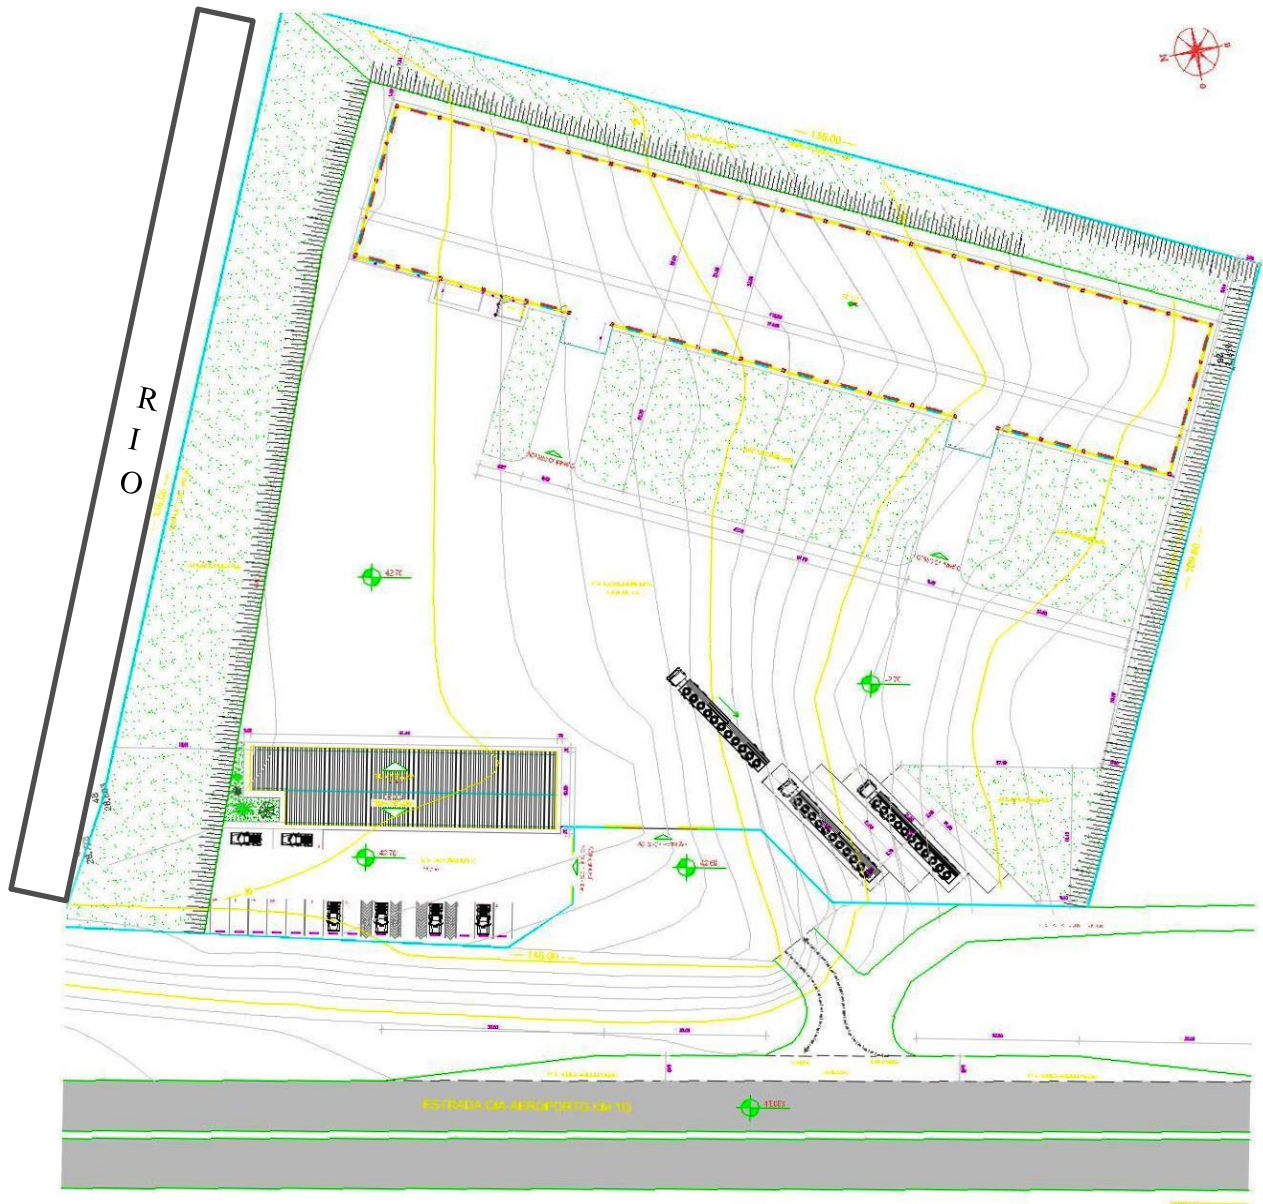
Figura 46 – Planta baixa do projeto executivo do empreendimento (MARAJ, 2012).

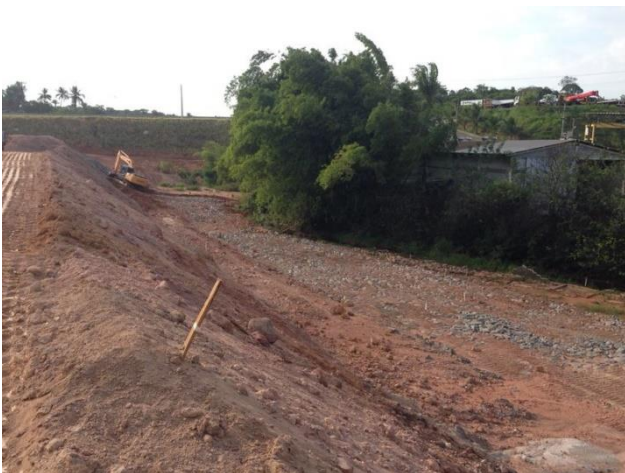
O passo seguinte foi adquirir e lançar cerca de 1.500 m³ de pedra marroada no trecho alagado. À medida que as pedras eram lançadas a escavadeira hidráulica as empurrava para baixo com a concha, adentrando no solo, até que chegasse um momento em que o terreno ficasse firme. Essa etapa da atividade foi observada e acompanhada pelo geotécnico e pelos engenheiros construtores, tendo uma duração de cerca de 60 dias, entre períodos de sol e chuva. No período de chuva o serviço foi paralisado algumas vezes, mas também foi importante a manutenção da atividade porque se criou acomodações da pedra marroada no terreno alagado, mantendo ainda mais a sua arrumação e, conseqüentemente, uma boa estabilidade.

Após o terreno se apresentar firme, as máquinas puderam andar por cima compactando ainda mais a camada de pedra marroada, formando-se ali um lastro consistente na margem do rio, como demonstram as Figuras 47 e 48. A partir desse momento iniciou-se a movimentação de terra, agora com mais agilidade. O material do corte já tinha sido utilizado no trecho do terreno firme, sendo necessária utilização de material de empréstimo. Para melhorar a segurança da terraplanagem e evitar problemas de recalques futuros, foram aplicadas duas camadas de manta geotêxtil tipo “rat”, intercaladas a cada 1,0 metro de profundidade uma da outra, e em seguida inserindo material para compactar o terreno, como mostram as Figuras 49 e 50, possibilitando a continuação do controle tecnológico de solos.

Figura 47 – Lançamento de pedra marroada – Reforço do terreno no trecho alagado, à margem do rio.

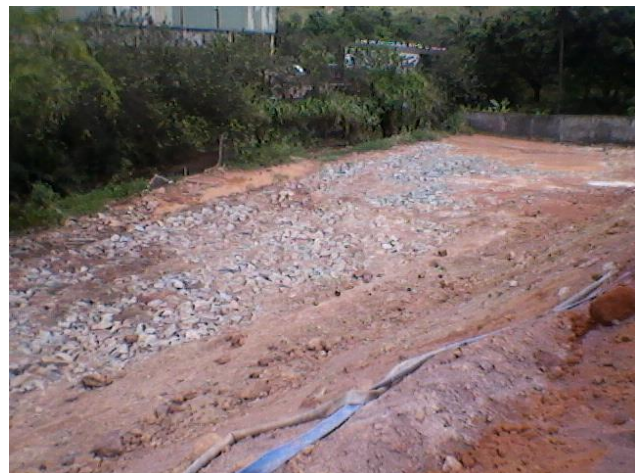
Figura 48 - Lançamento e compactação de lastro de pedra marroada – Continuação do reforço do terreno no trecho alagado, à margem do rio.

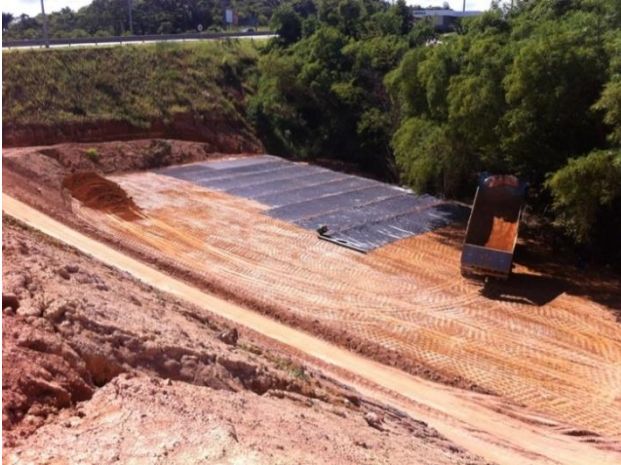
Figura 49 – Aplicação da primeira camada de manta geotêxtil - Intercalando com o aterro compactado.

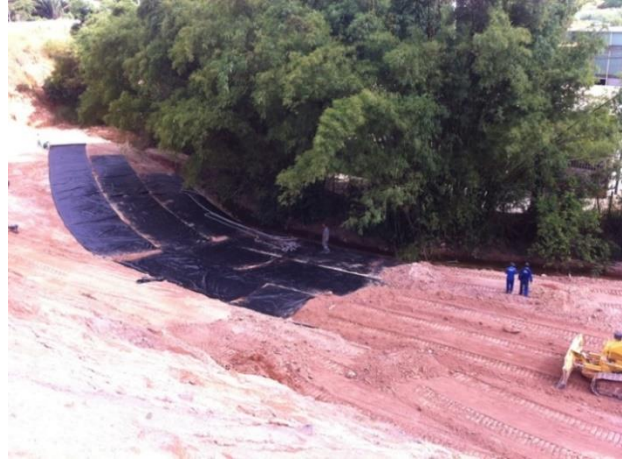
Figura 50 – Aplicação da segunda camada de manta geotêxtil - Intercalando com o aterro compactado.

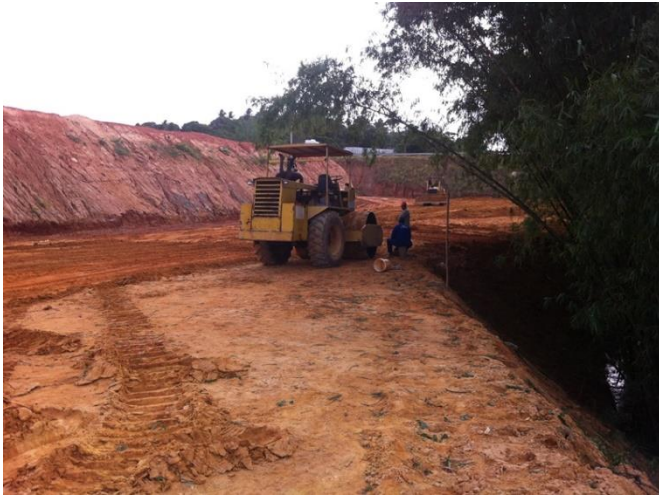
Figura 51 – Execução do aterro compactado - A esquerda observa-se uma parte do aterro mais avançado.

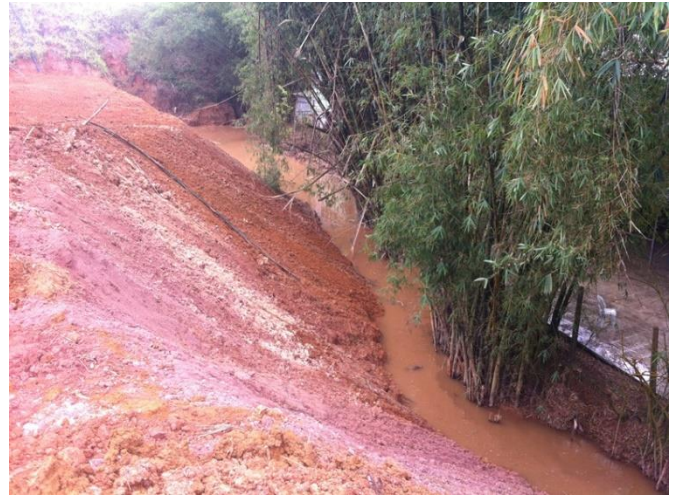
Figura 52 – Evolução do aterro compactado - Verifica-se o talude muito próximo ao rio.

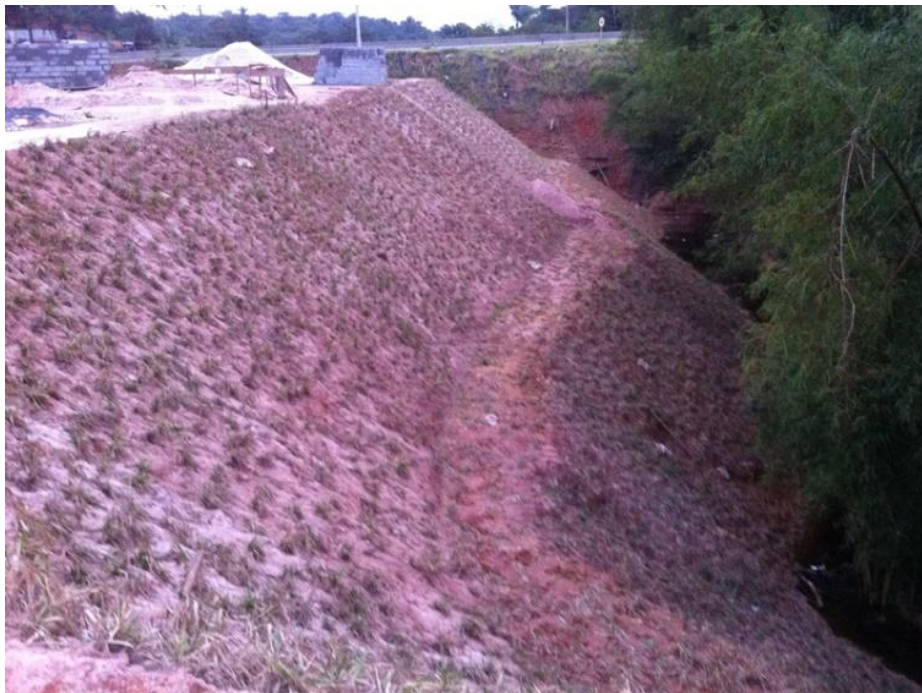
Figura 53 – Talude construído a partir do aterro compactado - Situação antes da instabilidade.

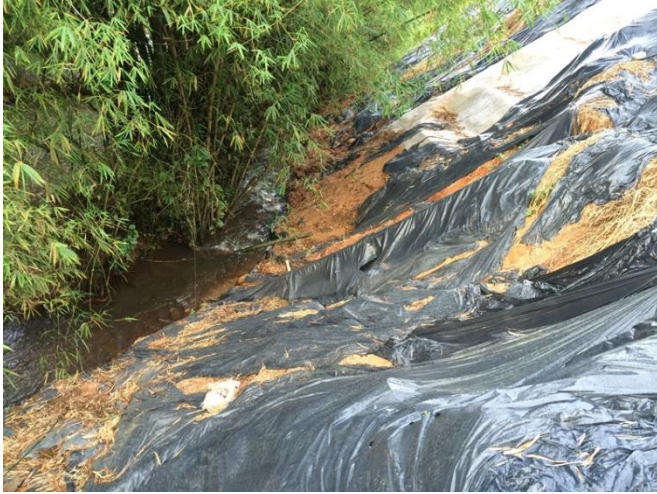
Figura 54 – Talude instável apresentando escorregamentos.

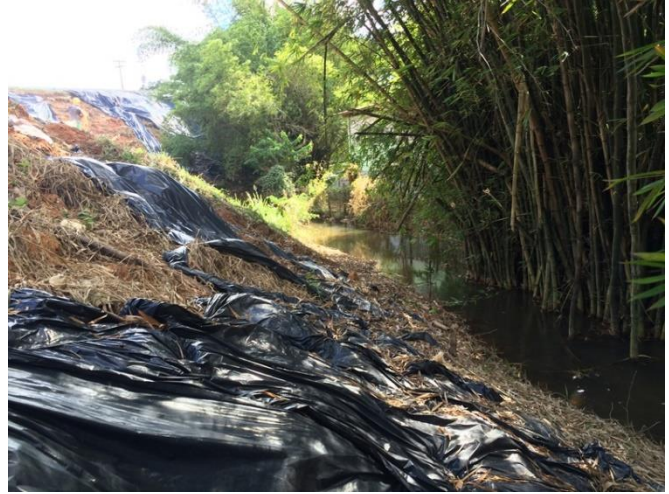
Figura 55 – Talude instável apresentando mais movimentação de terra.

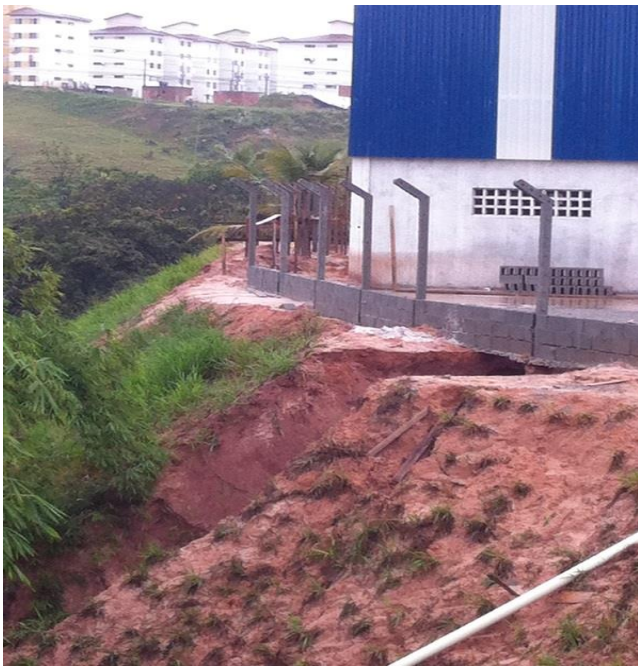
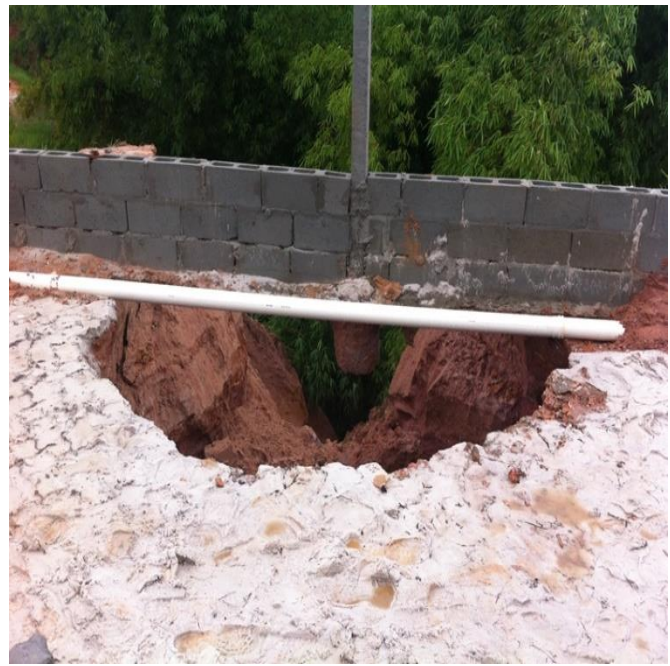
Figura 56 – Erosão em outra área do talude, característico de desprendimento. Figura 57 – Erosão no talude – Vista de cima.

Figura 58 – Canteiro do galpão alagado - Causa da erosão das Figuras 56 e 57.

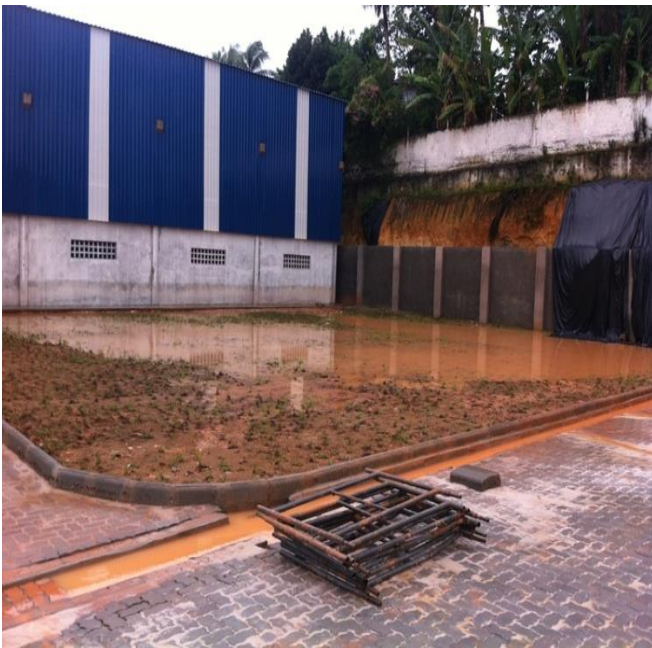
Depois dos estudos realizados, foi constatado o que já se suspeitava, que havia infiltração com percolação de água oriunda da área do canteiro permeável do galpão, como mostra a Figura 58, acarretando o desprendimento do talude supracitado das Figuras 56 e 57. Para evitar problemas futuros com a drenagem do empreendimento, foi contratado um

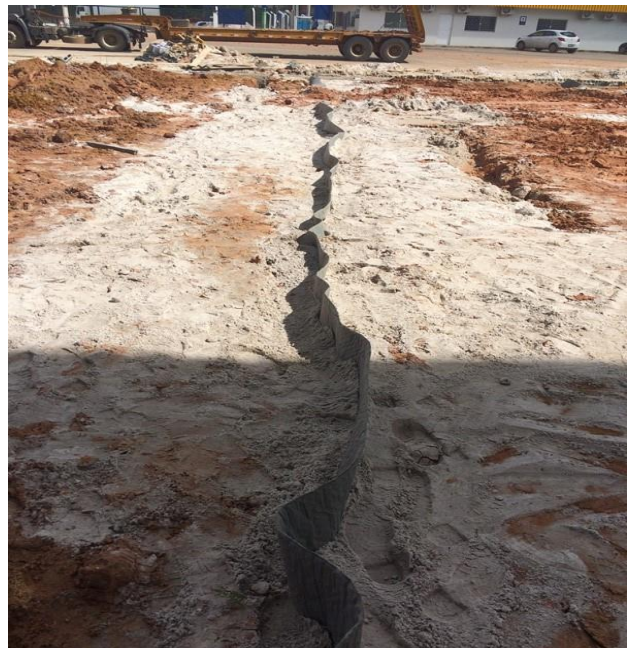
No projeto de drenagem foi corrigida a causa da infiltração com drenos sub-superficiais instalados ao longo do canteiro e em todo o perímetro do empreendimento, por precaução, conforme demonstra a Figura 59. Com o uso de produtos específicos de fornecedores especializados, foi escoada toda essa água de chuva do canteiro para as canaletas de drenagem construídas. Também foi considerada a construção de três escadas drenantes, locadas ao longo da inclinação do talude, dimensionadas para escoar toda a água do pátio do galpão, das canaletas e dos telhados, apresentadas nas Figuras 60 e 61.

Figura 59 – Instalação de drenos sub-superficiais na área do canteiro do galpão.

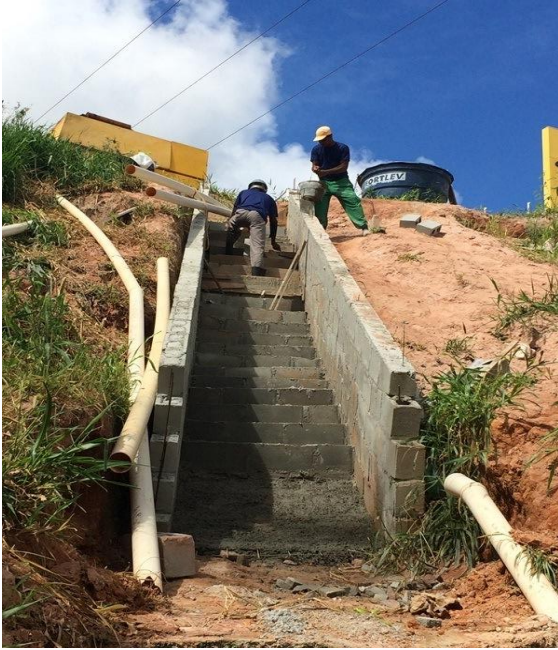
Figura 60 – Construção de uma das escadas drenantes do talude.

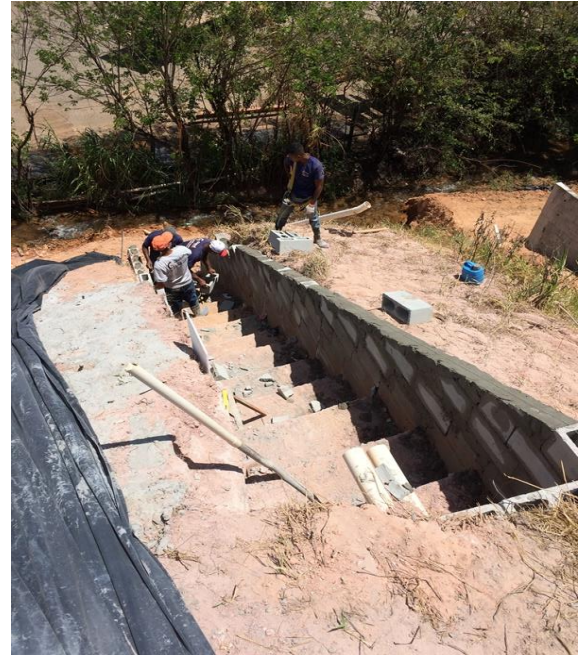
Figura 61 – Construção de outra escada drenante no talude.

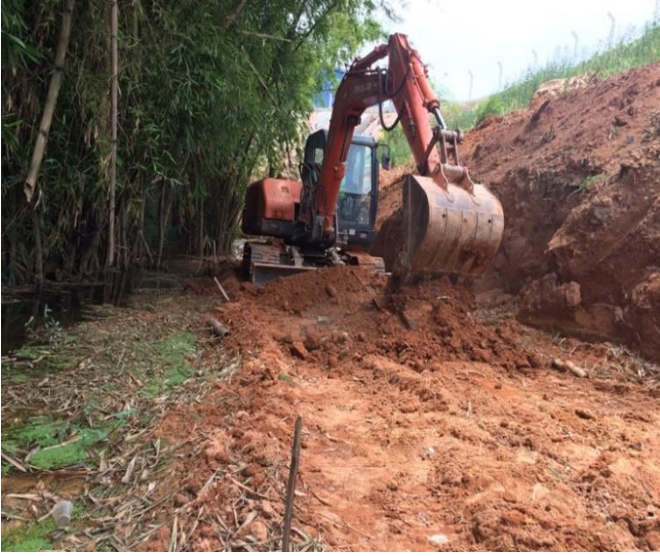
Figura 62 – Corte de terra no pé do talude.

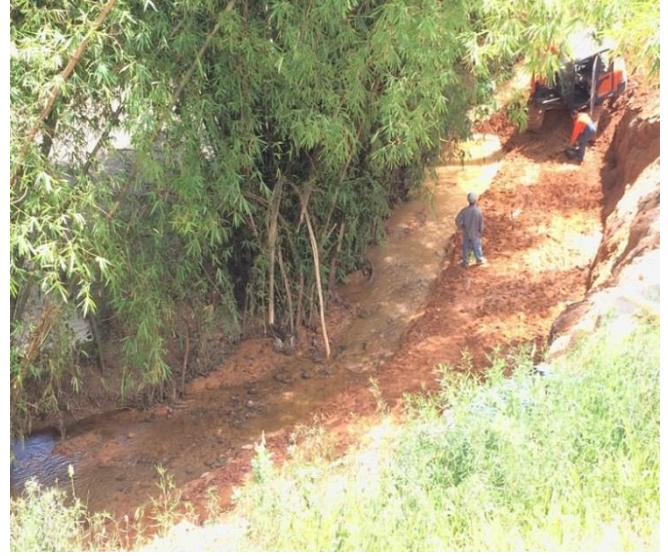
Figura 63 – Corte e retirada de terra no pé do talude.

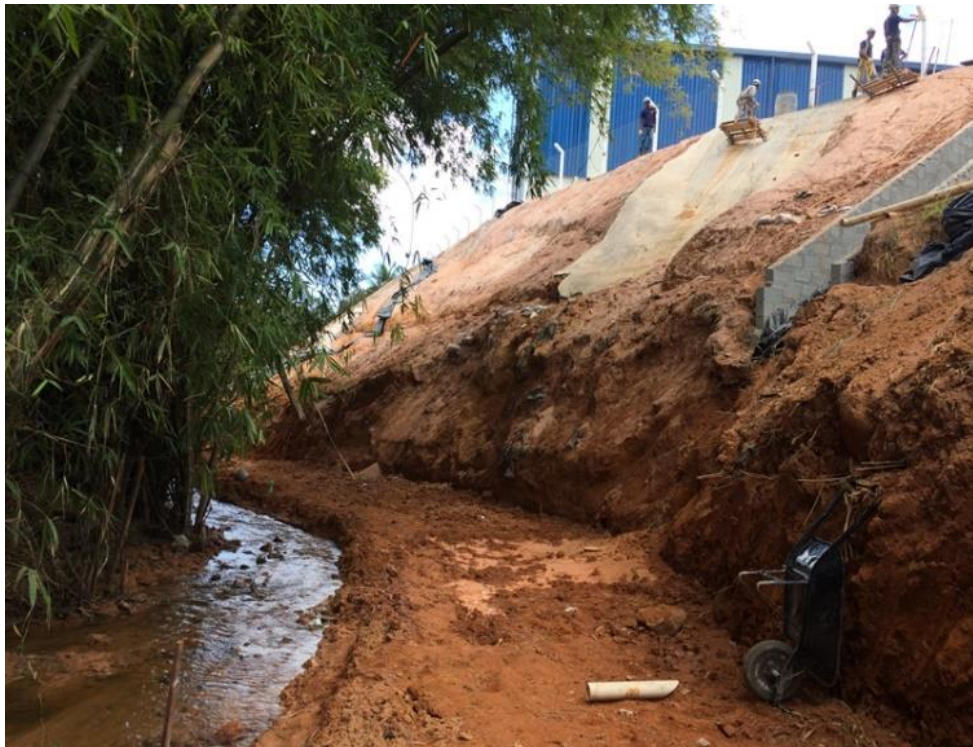
Figura 64 – Retirada de terra ao pé do talude - Largura do rio com 2,0 metros e ao lado largura do lastro da base do gabião 2,50 metros.

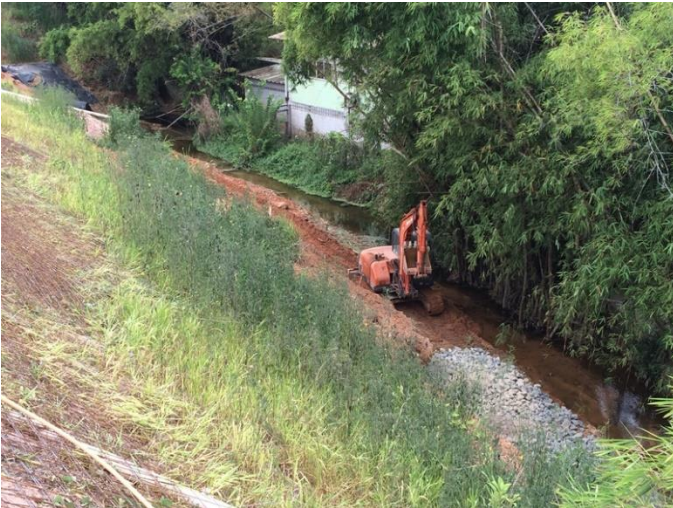
Figura 65 – Execução do lastro de pedra da base do gabião - Largura de 2,50 metros de lastro de pedra para suportar o gabião.

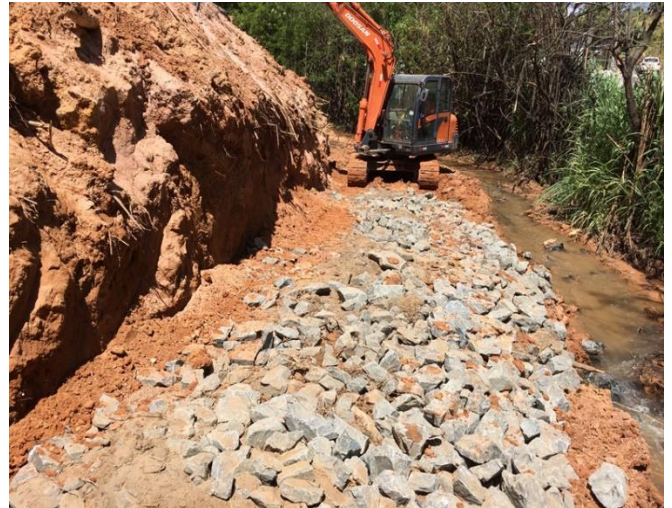
Figura 66 – Espalhamento do lastro de pedra da base do gabião - Largura de 2,50 metros de pedra à margem do rio.

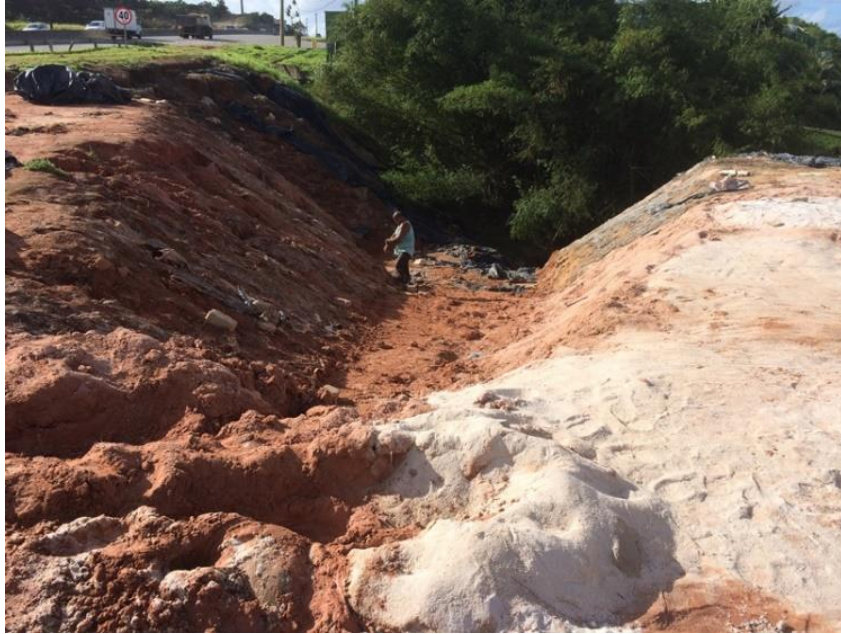
Figura 67 – Criação de acesso entre o talude e a BA-526, dentro do terreno – Acesso para ampliação das frentes de trabalho.

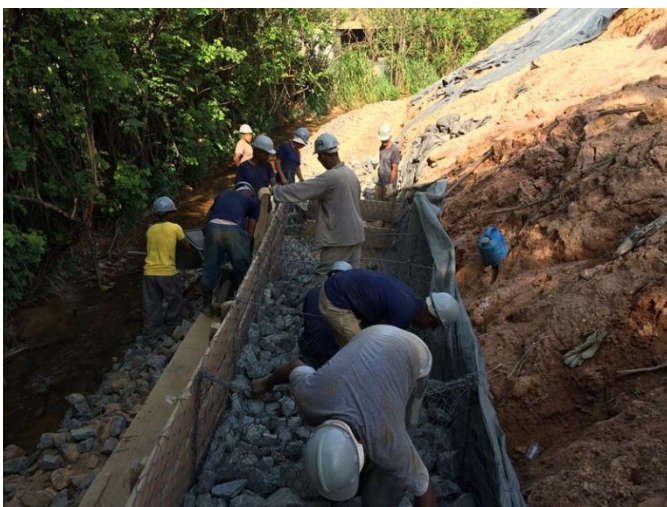
À medida que parte do lastro ficava pronto, iniciava-se a instalação do gabião caixa, como se observa na Figura 68 e na Figura 69. Paralelamente ao gabião foi necessário iniciar outra frente de trabalho, agora executando o solo grampeado. Havia o risco de chover e causar erosão ao talude, contaminando o lastro de pedra e o gabião, então, para evitar isso, o solo grampeado foi executado intercalando a colocação de lonas plásticas para evitar mais danos ao talude.

Figura 68 – Início da execução do gabião caixa, no pé do talude.

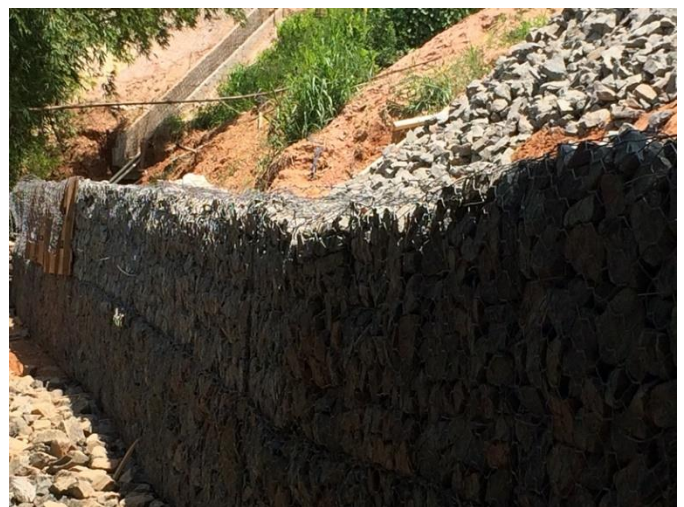
Figura 69 – Evolução da construção do gabião caixa.

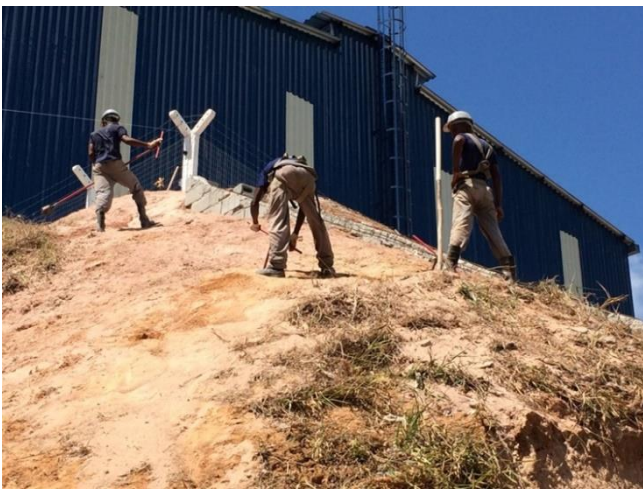
Figura 70 – Execução de abertura dos furos dos grampos no talude.

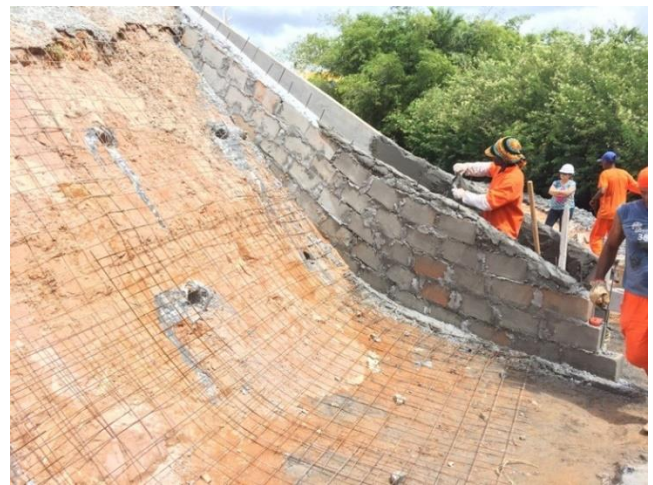
Figura 71 – Execução de outra escada drenante – Escada chumbada no talude para escoamento de água pluvial do galpão.
