**FACULDADE DE TECNOLOGIA SENAI CIMATEC
ESPECIALIZAÇÃO EM TECNOLOGIA E GERENCIAMENTO DE OBRAS**

**SOLUÇÕES PARA CONTENÇÃO DE ENCOSTAS EM ÁREAS COM RESTRIÇÃO DE
ESPAÇO PARA SUA EXECUÇÃO: UM ESTUDO DE CASO**

Trabalho de Conclusão de Curso apresentado à Especialização em Tecnologia e Gerenciamento de Obras da Faculdade de Tecnologia SENAI CIMATEC como requisito final para a obtenção do título de Especialista.

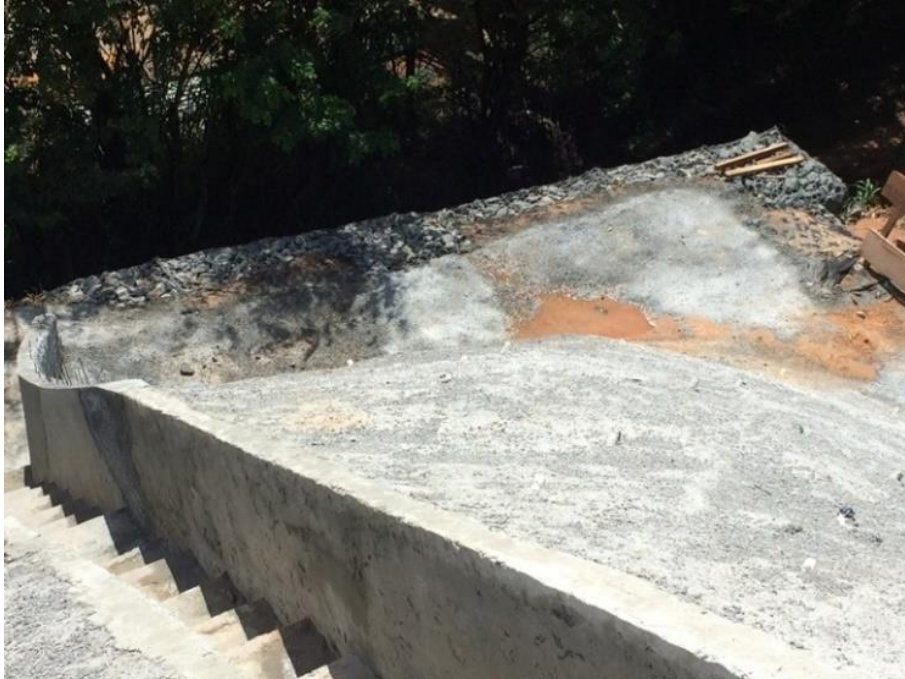
Figura 72 – Conclusão de uma escada drenante.

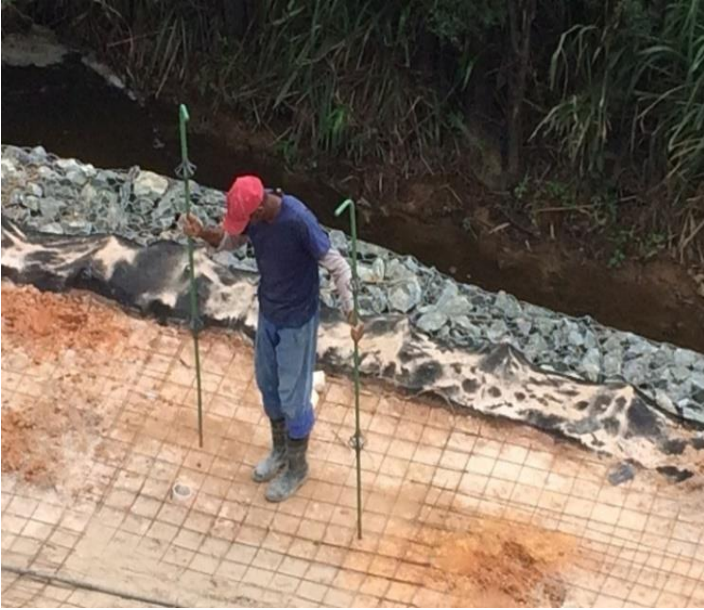
Figura 73 – Instalação dos grampos de aço no talude com suas devidas presilhas.

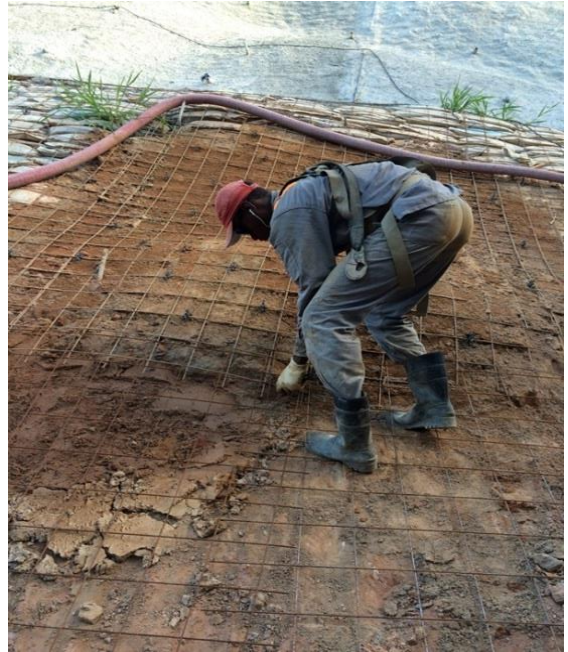
Figura 74 – Instalação das telas de aço na face do talude - Amarração nos grampos já chumbados.

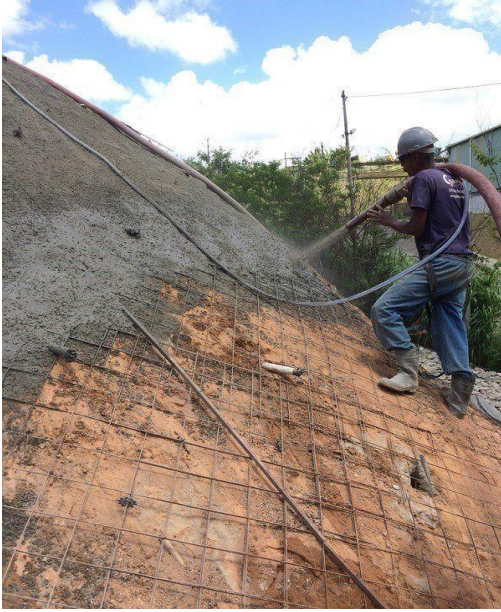
Figura 75 – Execução do concreto projetado do solo-grampeado no talude.

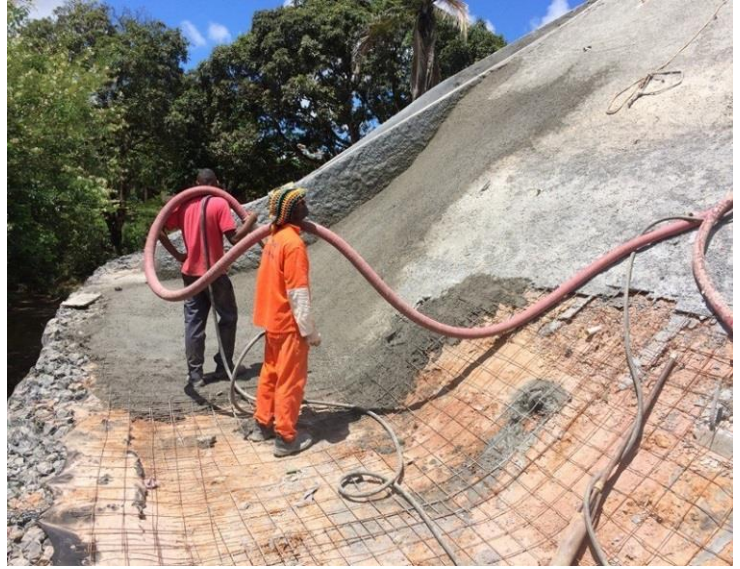
Figura 76 – Execução do concreto projetado e cura do solo-grampeado no talude.

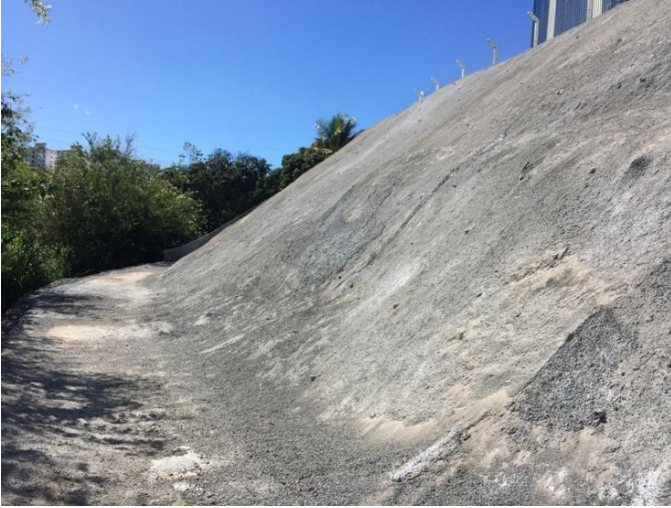
Figura 77 – Solo-grapeado finalizado.

O gabião caixa e o solo grampado se mostraram bastante eficientes, funcionando como contenção ao talude, resistindo bem a tração e não apresentando trincas no concreto projetado, fazendo dessas técnicas, em conjunto, uma solução assertiva.

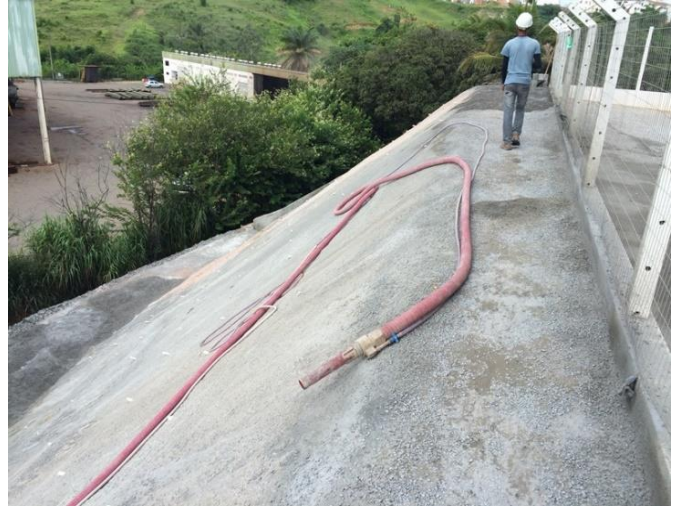
Figura 78 – Solo-grapeado finalizado – Vista da crista do talude.

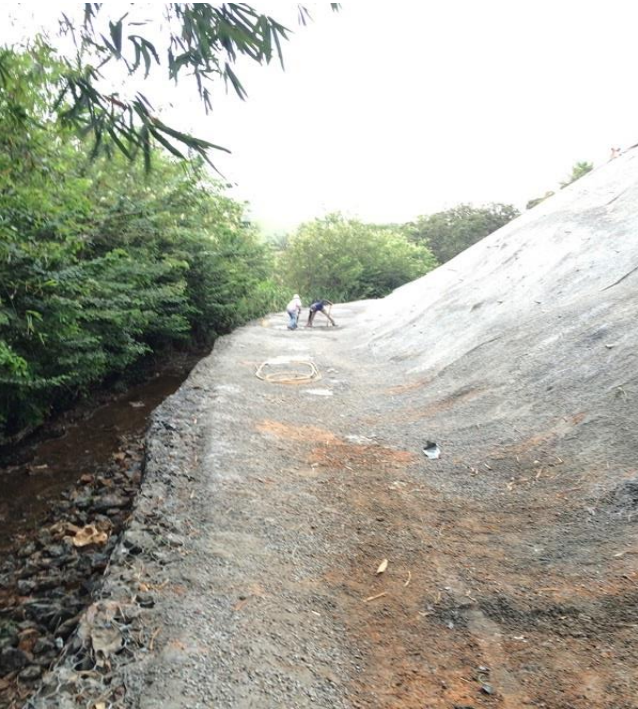
Figura 79 – Solo-grapeado e gabião finalizados - Vista da base do talude.
