CENTRO UNIVERSITÁRIO SENAI CIMATEC**CURSO DE PÓS GRADUAÇÃO ENGENHARIA DE CONFIABILIDADE****ANÁLISE DE FALHAS E DA CONFIABILIDADE EM UM SISTEMA DE COMBATE A INCÊNDIO (SCI)**

RESUMO: Sistema de combate a incêndio – SCI, é um dos principais meios de garantir a segurança de ambientes que trabalham com produtos inflamáveis, considerado como sistema auxiliar, o sistema deste estudo é composto por um conjunto motobombas elétrico e dois motobombas a combustão, que são redundantes. Este trabalho tem como objetivo principal comprovar a importância de implantação de planos de manutenções preventivas e preditivas em Sistemas de Combate a Incêndio, onde tais sistemas são responsáveis pela segurança operacional, das pessoas e do meio ambiente. Os resultados mostram que sistemas auxiliares como SCI precisam ser monitorados continuamente, semelhante ao que é feito com os sistemas principais para que estes tenham alta confiabilidade e disponibilidade quando forem acionados para combater qualquer foco de incêndio. A conclusão deste estudo é que a indústria precisa se modernizar no âmbito do acompanhamento de sistemas auxiliares, e que estes devem ser instalados com base em projetos e pesquisas que

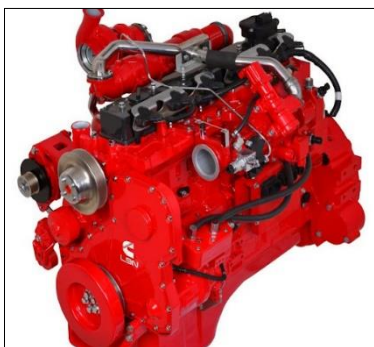
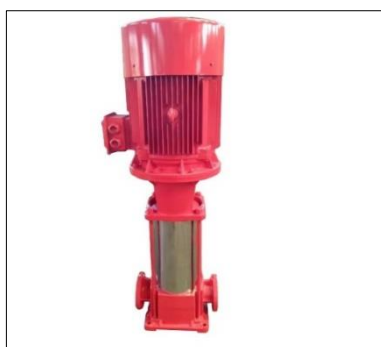
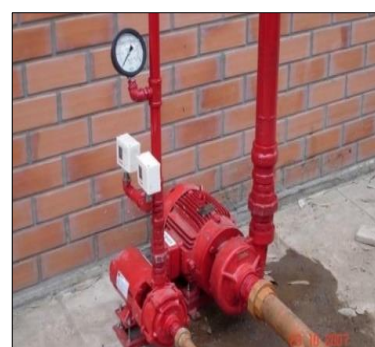
Figura 1 – a) Motor a Combustão; b) Motor Elétrico Vertical; c) Bomba Jockey

As Figuras 1, 2 e 3 mostram alguns exemplos desses equipamentos.

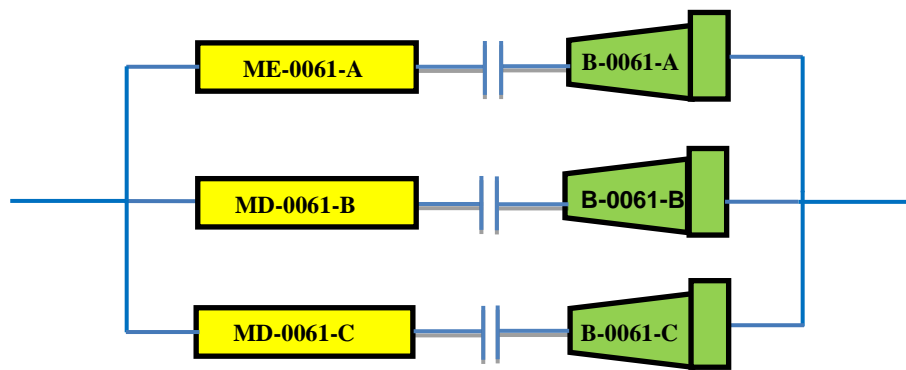
Figura 4 – Configuração do SCI - ME – motor elétrico; MD – motor a diesel; B – Bomba.

Considerado como sistema auxiliar, o SCI contém o motor elétrico (MB-0061-A) e dois motores a diesel redundantes (MB-0061-B e MB-0061-C).⁴ Os motores a combustão são importantes, pois mesmo que haja falta de energia elétrica ou pane elétrica e o conjunto MB-0061-A saia de operação, os conjuntos MB-0061-B e MB-0061-C, que são a diesel, poderão manter o combate a incêndio operante. Na Figura 4, está representada a configuração do SCI, em sistema paralelo e que gera ganho de confiabilidade por redundância e tempo de operação das unidades em *standy-by* baixo. É cultura da empresa, para sistemas auxiliares, investir mais em projetos de redundância e menos em manutenção e acompanhamento, o foco é garantir a operação de pelo menos uma bomba.

Fazem parte do SCI três motores, um motor elétrico e dois a diesel, e três bombas idênticas. O sistema é dimensionado para, em caso de um sinistro na área, operar com duas bombas, uma elétrica e uma diesel, ficando a outra bomba diesel como reserva. A partida da primeira bomba para combate ao incêndio ocorrerá quando a pressão na rede for inferior a 3,9 kgf/cm² por mais de 30 segundos. Se após 30 segundos da partida da 1ª bomba, a pressão na rede for inferior a 8,0 kgf/cm², a 2ª bomba é acionada. Se trinta segundos após o envio deste comando de partida da 2ª bomba, o sistema supervisor continuar verificando pressão inferior a 8,0 kgf/cm², a 3ª bomba será acionada. O desligamento destas bombas só pode ser feito manualmente nas botoeiras de campo, a fim de evitar desligamentos espúrios por falhas no CLP.

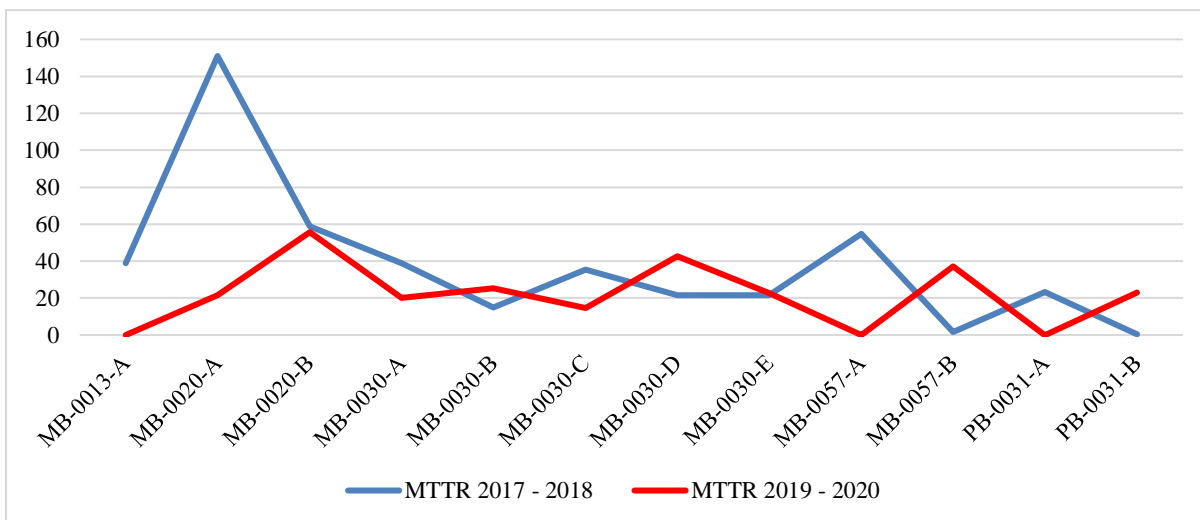
Gráfico 1 - Gráfico comparativo do MTTR dos equipamentos sem e com acompanhamento pelo CDM entre 2017 a 2020

O Gráfico 1 a seguir, ilustra um comparativo entre o MTTR de 2017-2018 (linha azul) e o MTTR de 2019-2020 (linha em vermelho), uma redução do MTTR em diversos equipamentos, e os pontos fora da curva da MB-0030-D e MB-0057-B são casos pontuais em que o reparo de fato levou mais tempo de resolução. Desta forma, se comprova que após estes equipamentos passarem a ser monitorados pelo CDM, os reparos passaram a ser realizados de maneira mais rápida e eficiente pela equipe mantenedora.

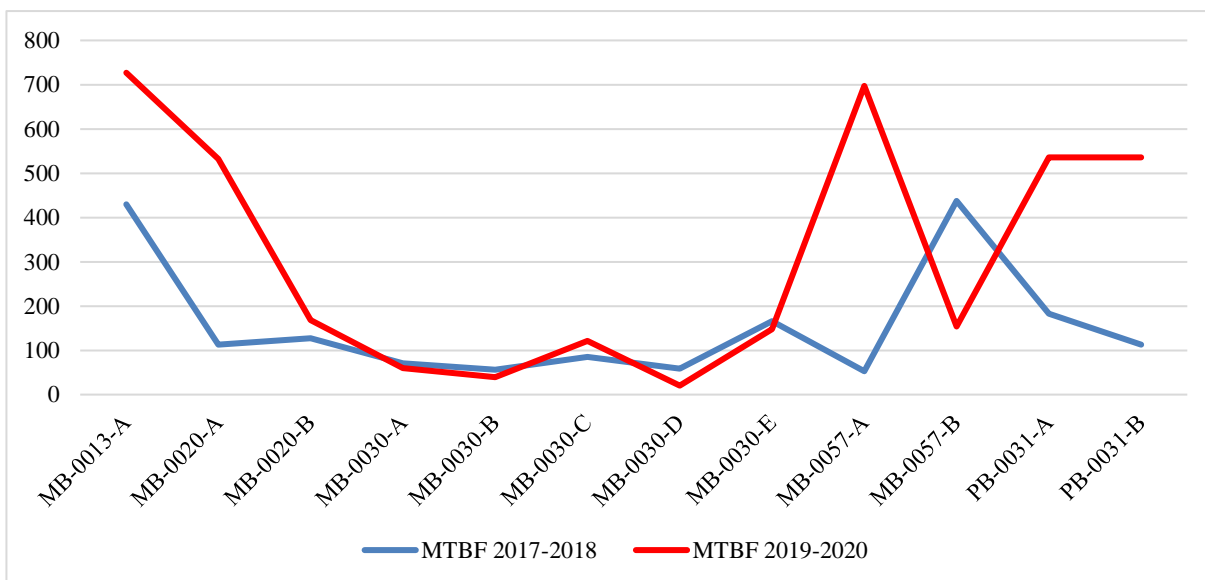
Gráfico 2 - Gráfico comparativo do MTBF dos equipamentos sem e com acompanhamento pelo CDM de 2017 a 2020

O Gráfico 2, ilustra um comparativo entre o MTBF de 2017-2018 (linha azul) e MTBF de 2019-2020 (linha vermelha), um aumento discreto em alguns equipamentos é observado, e os casos pontuais em que houve redução do MTBF são explicados nas notas de rodapé 9, 10 e 14.

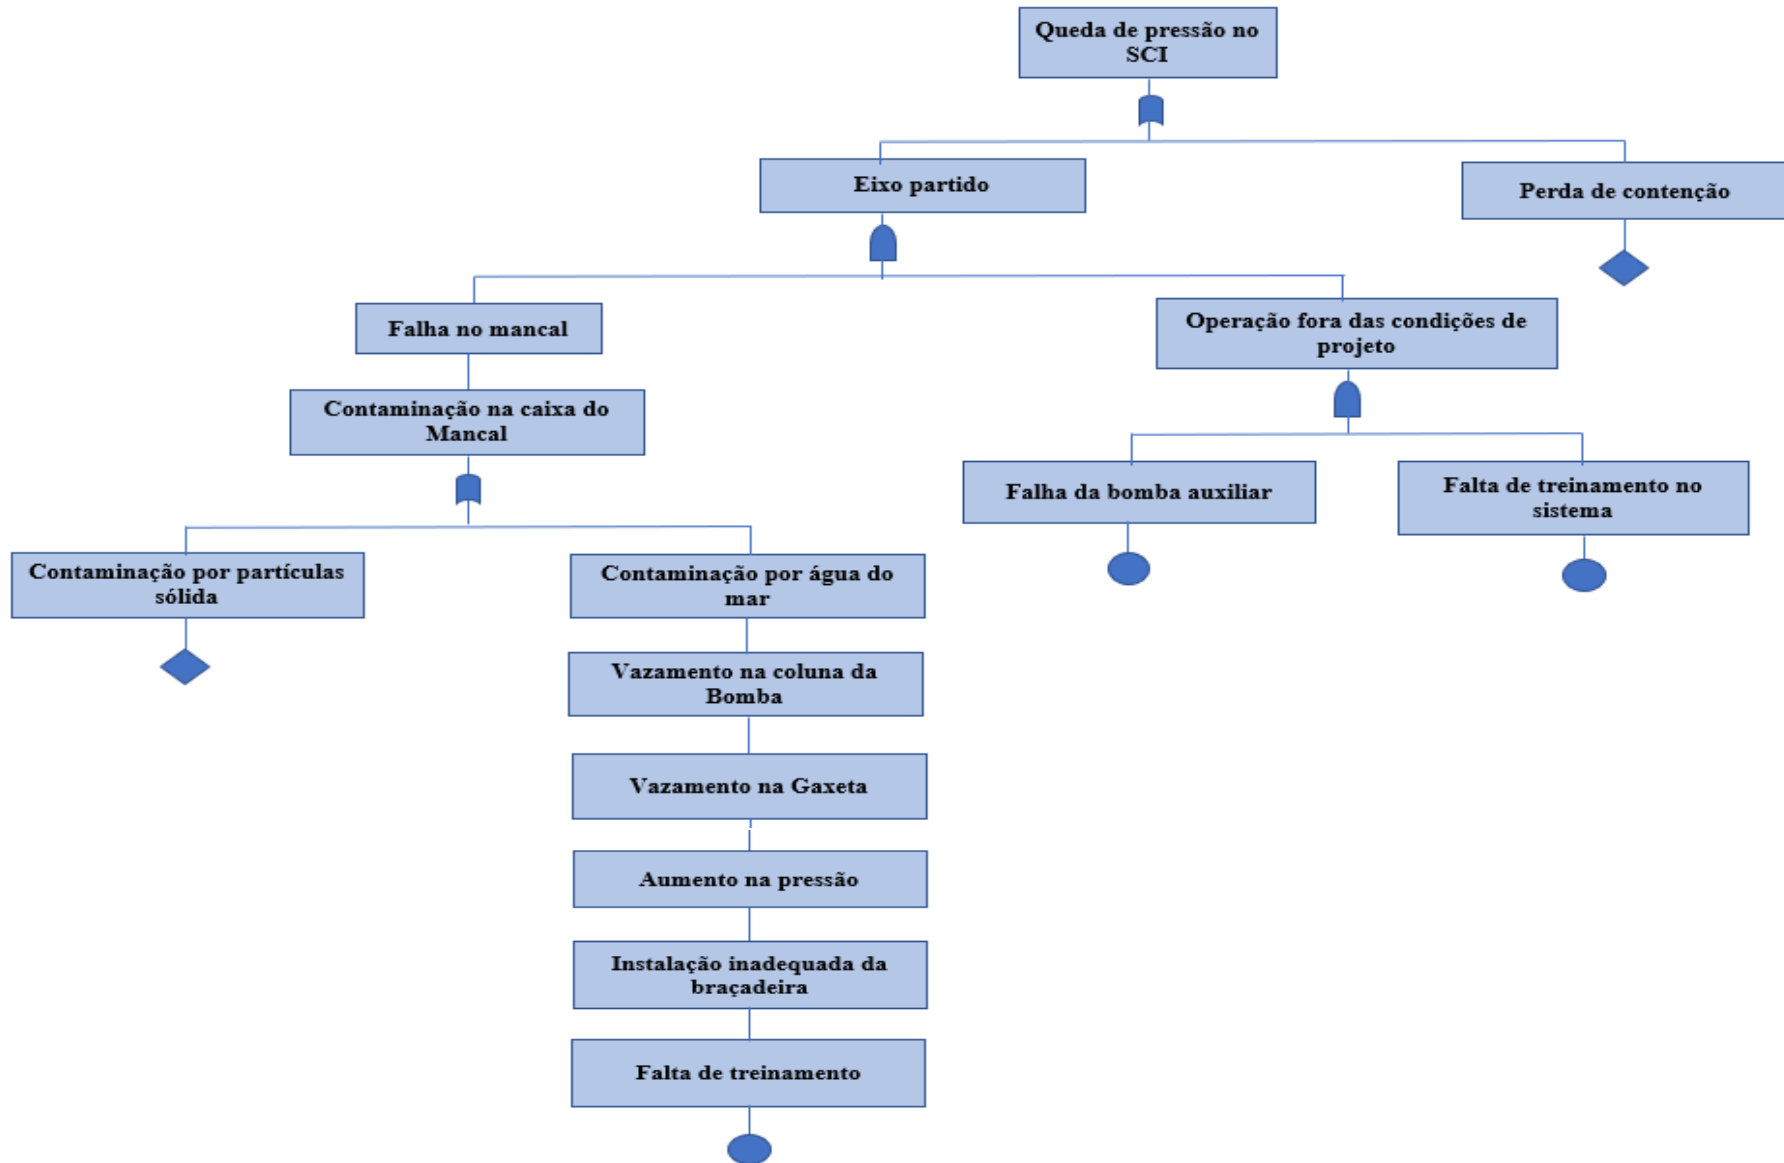
APÊNDICE A – Árvore de falha da bomba B0061-A (Falha 1)

A primeira grande falha ocorreu em dezembro de 2018, levando um tempo de reparo de 31 dias. Foi realizado Análise de Árvore de Falha – FTA (APÊNDICE A) para identificar o que causou a falha e levou a B-0061-A a falhar. Após queda brusca na pressão de descarga, a bomba ficou incandescente e fumaçando, tendo como ação imediata seu desligamento. Após análise chegou-se ao seguinte resultado, a falha ocorreu devido a utilização de bomba inadequada para pressurização do SCI, devido falha na Bomba Jockey e instalação inadequada de abraçadeira na coluna de sucção da bomba gerando contaminação na caixa do mancal levando ao desgaste do rolamento com ruptura do eixo da bomba.

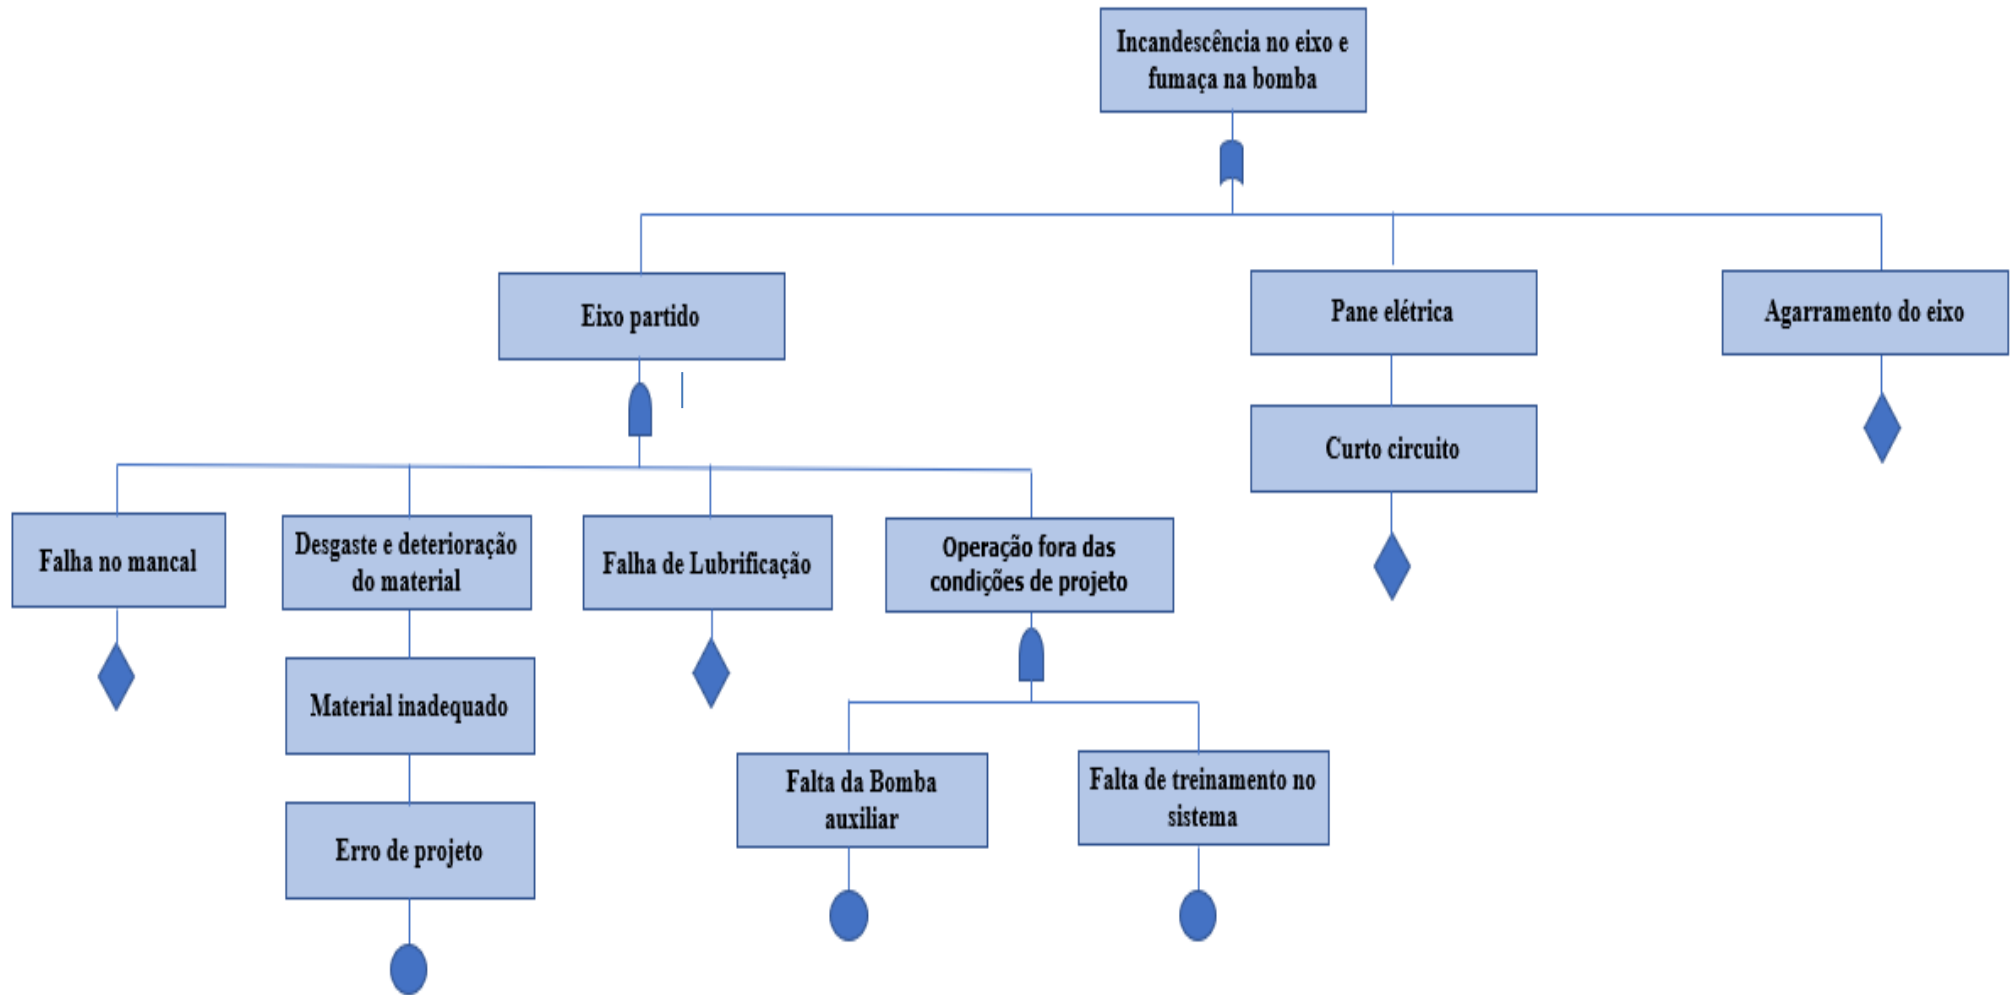
APÊNDICE B – Árvore de falha da bomba B0061-A (Falha 2)

A segunda grande falha, ocorreu em julho de 2019, com um tempo de reparo de 514 dias e um custo de R\$ 478.693,07. Houve reparo e troca de peças diretamente feito pelo fabricante da bomba. A falha ocorreu durante operação de pressurização do SCI, sendo detectado incandescência no eixo da bomba B-0061-A, sendo necessária atuação da brigada de incêndio. A causa desse incidente foi identificada novamente como a utilização inadequada da bomba para pressurizar o SCI, que deveria ser feito pela Bomba Jockey e possível incompatibilidade do material do eixo com a água salgada por falha de projeto, o produto com o qual estes equipamentos trabalham na unidade. Foi realizada retirada do conjunto motor bomba para efetuar manutenção em oficina, realizada a desmontagem para avaliação do conjunto como um todo. O equipamento ainda desmontado foi enviado ao fabricante para realização de peritagem e nesta avaliação, o fabricante encontrou grande quantidade de craca marinha no interior e exterior das peças, com grande deterioração sendo necessário a substituição de vários componentes, que devido a salinidade local levou a tais desgastes. Após substituição dos componentes, a bomba foi reinstalada, testada e liberada para operação. Foi identificado através de Análise de Falha – FTA (APÊNDICE B), que uma das possíveis causas da falha que gerou ruptura do eixo foi o desgaste por água salgada.

Outro ponto de melhoria identificado, que já está em andamento, é a substituição do material do eixo em contato direto com a água salgada para um material mais adequado, reduzindo assim o seu fator desgaste caso venha ocorrer operação com maior tempo de duração. Este conjunto de ações tornará o SCI um sistema mais confiável e com melhor disponibilidade.

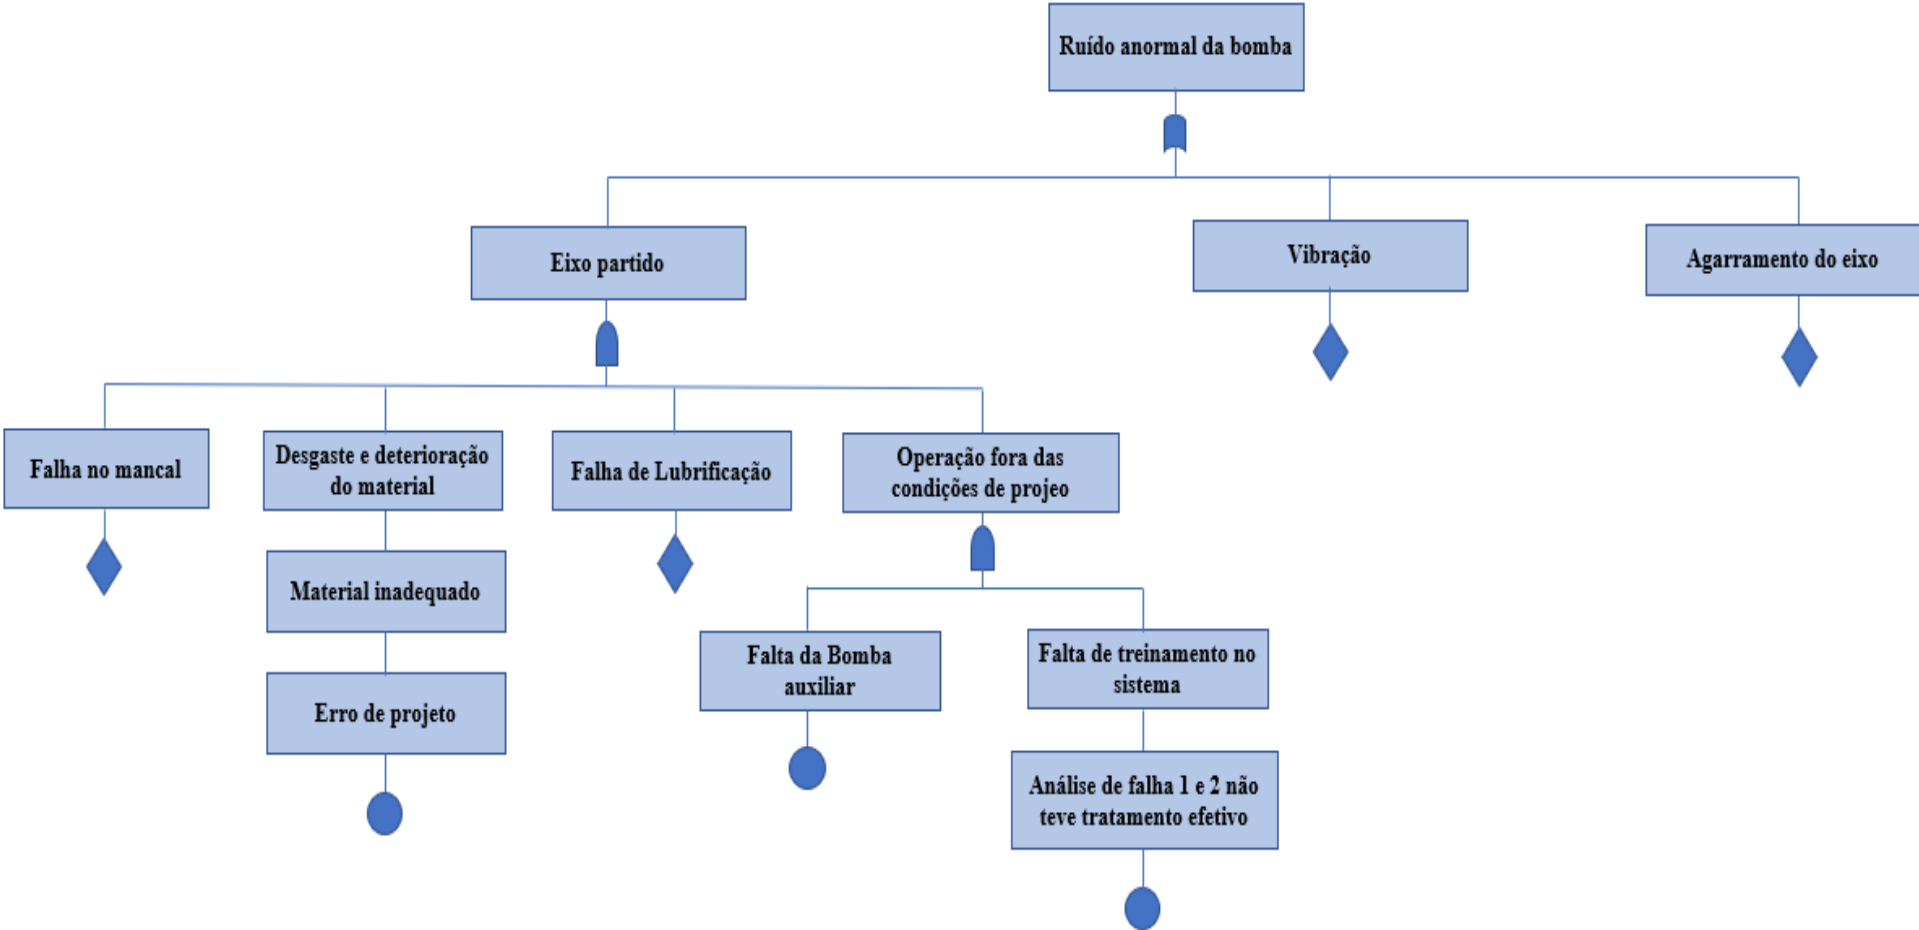
APÊNDICE C - Árvore de falha da bomba B0061-A (Falha 3)

A terceira grande falha ocorreu em abril de 2021, esta falha deixou a B-0061-A fora de operação até o momento. A bomba foi desarmada por ruído estranho, e na análise prévia do que ocorreu foi identificada ruptura de uma das luvas de conexão entre os eixos intermediários, novamente em decorrência da alta salinidade que levou a corrosão acentuada da luva do eixo da bomba. Foi feito um estudo molecular para identificar o material e sua compatibilidade com o fluido do processo, os resultados indicaram que é necessário substituir o material do eixo e acessórios (atualmente é o aço martensítico) que não é apropriado para trabalhar com cloretos. O fabricante indicou um novo material compatível (aço inoxidável duplex), mas este material é extremamente caro e não se encontra disponível de forma imediata no mercado, desta forma está sendo fabricado novo eixo com aço inoxidável austenítico 316L, que traz melhor resistência ao trabalho com água salgada. Para a terceira falha também foi feita Análise de Falha (APÊNDICE C), indicando que apesar de terem sido trocados diversos componentes da bomba, as causas raízes permaneceram inalteradas e causaram nova anomalia.
