PROGRAMA DE PÓS-GRADUAÇÃO EM GESTÃO E
TECNOLOGIA INDUSTRIAL

ANÁLISE DE FALHA EM UM CESTO DE CENTRÍFUGA
FABRICADO EM LIGA DE NÍQUEL C-22
SOB ATAQUE INTERGRANULAR

Um cesto rotativo fundido da liga CX2MW (Ni-Cr-Mo - UNS - N26022) de uma centrífuga tipo raspagem de 1,6 m de diâmetro, apresentou defeitos lineares visuais tipo trinca, detectados em uma manutenção preventiva, bem como outras indicações lineares reveladas pelo ensaio de líquido penetrante. Foi realizada réplica metalográfica de campo e verificado indicações lineares com morfologia intergranular e distribuição generalizada no campo analisado, coerentes com o mecanismo de corrosão intergranular. Foi verificada também precipitação alinhada de fases secundárias em contornos de grãos.

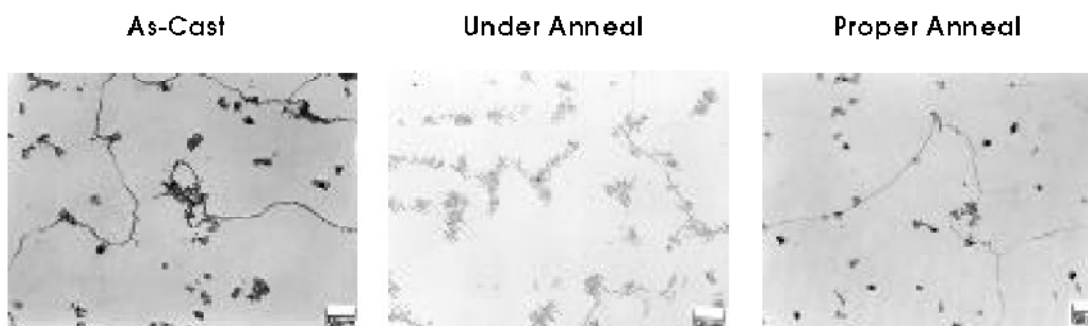
Figura 16. Estado microestrutural na condição como fundida, em recozimento e após um recozimento e resfriamento adequado (HAYNES, 1992).

Um tratamento térmico e/ou um balanço químico inadequado (qualidade microestrutural) podem promover a formação de fases intermetálicas frágeis em contornos de grãos, resultando em significativa perda da ductilidade e/ou criando um caminho preferencial de corrosão intergranular (HOUSKA, 2000; SVOBODA, 1998; HAYNES 1992). A figura 16 apresenta o comparativo estrutural de peças sem tratamento, em recozimento e totalmente recozida. Em relação à qualidade microestrutural, os teores de C e Si tem vital importância na resistência a corrosão. O Si, por exemplo, deve ser mantido bem abaixo da especificação máxima (ver tabela 7 e figura 17), apesar disso dificultar alguns parâmetros de fundição como a fluidez (HAYNES 1992).

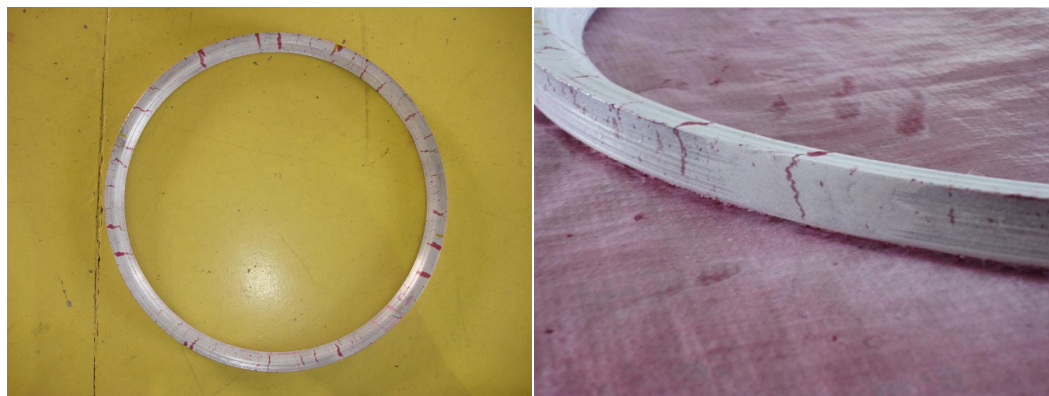
Figura 40 – Região 1 após corte por usinagem em Mandriladora.

- Região 1: Anel guia que sofreu abrasão (figura 10 e figura 40).
- Região 2: Parte do “hub” na faixa afetada mas sem abrasão, conforme indicado esquematicamente na figura 41. A figura 42 apresenta a região removida do “hub” após o corte (aproximadamente 200 x 300 mm).

Foi removida a amostra 1 da região 1 realizando-se dois cortes transversais no anel da figura 40. A amostra 2 foi removida da região 2 conforme indicado na figura 42(c). As figuras 43, 44 e 45 apresentam as amostras 1 e 2 após os cortes.

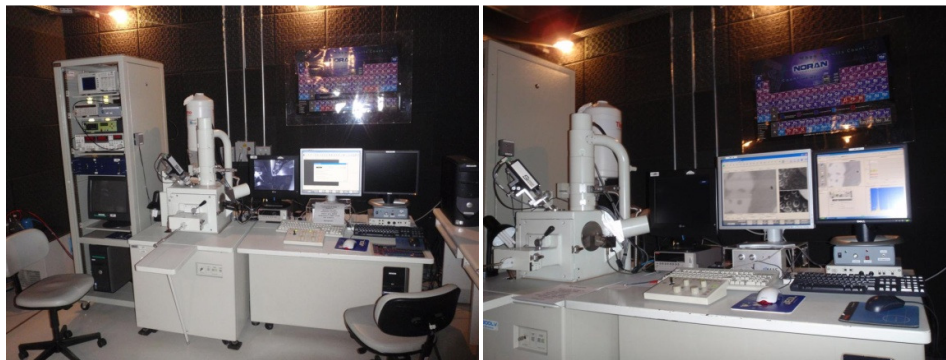
Figura 47 – Microscópio de Eletrônico de Varredura utilizado.

Para microscopia eletrônica de varredura foi utilizado o microscópio Joel JSM-5900LV com detector de EDX acoplado (ver figura 47). Segue principais características do microscópio:

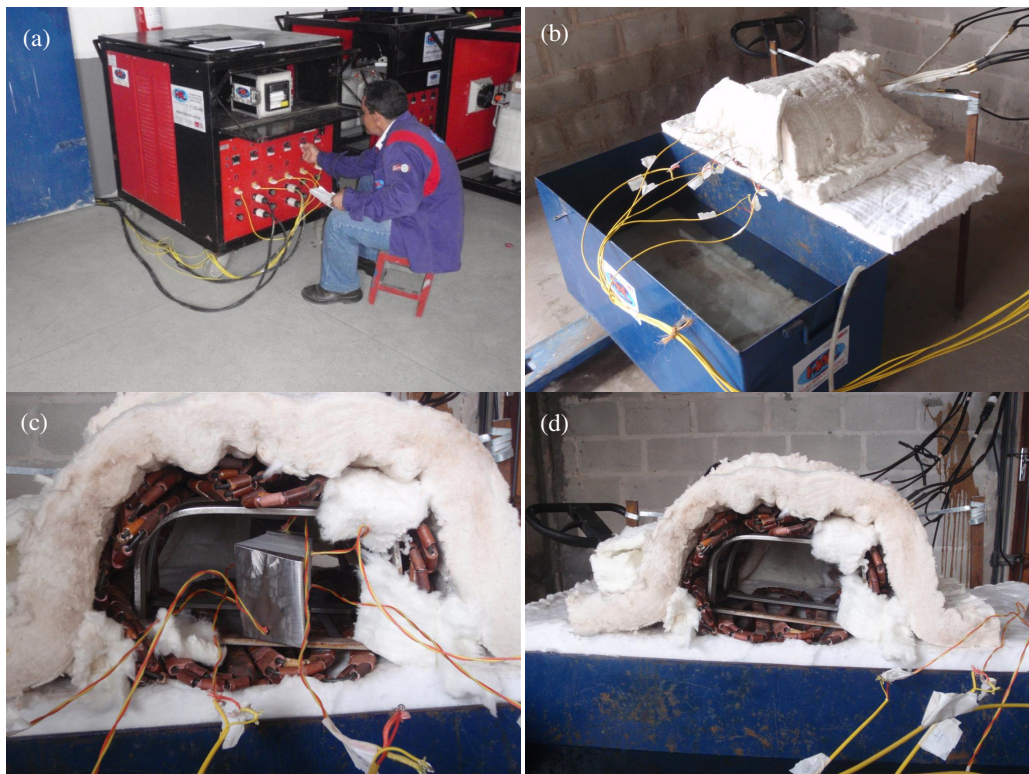
Figura 50 – (a) “Power Machine”. (b) Forno, tanque com água renovável, cabeamento de alimentação das duas resistências e cabeamento de leitura dos seis termopares. (c) Estrutura do forno (barras de aço inoxidável envolvidos por resistências e manta cerâmica com amostra dentro). (d) Idem c sem amostra dentro.

A estrutura de tratamento utilizada foi composta de um forno montado com duas barras de aço inoxidável 304 conformadas, para apoio da peça a ser tratada, revestidas com duas resistências e manta cerâmica enclausurando o conjunto. O forno foi disposto perto de um tanque com água renovável, este último revestido internamente com manta cerâmica (figura 50).

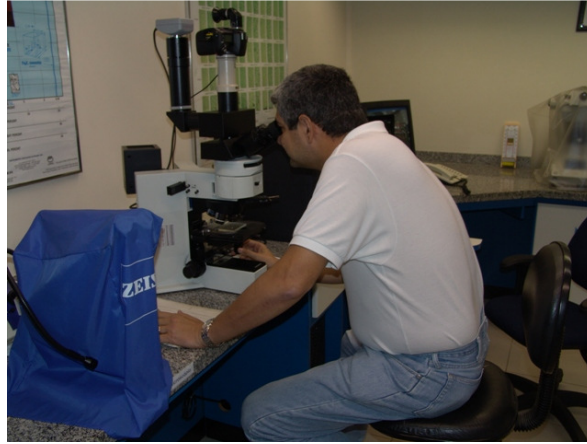
Figura 54 – Microscópio ótico Olympus BX60M utilizado na análise das réplicas metalográficas da seção transversal da região 2.

A visualização das réplicas foi feita utilizando um microscópio ótico Olympus BX60M (figura 54) e a aquisição e tratamento das imagens foi realizada com os programas Câmera Control Pro2 e Image-Pro Plus.

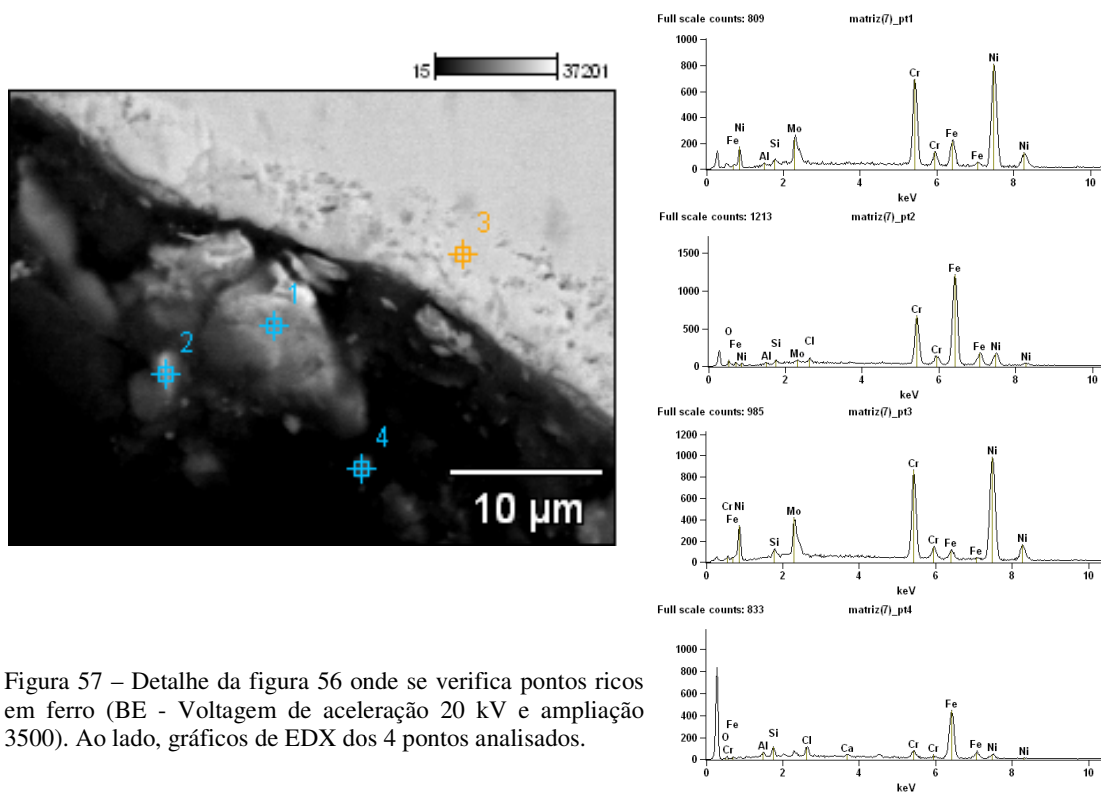
Figura 57 – Detalhe da figura 56 onde se verifica pontos ricos em ferro (BE - Voltagem de aceleração 20 kV e ampliação 3500). Ao lado, gráficos de EDX dos 4 pontos analisados.

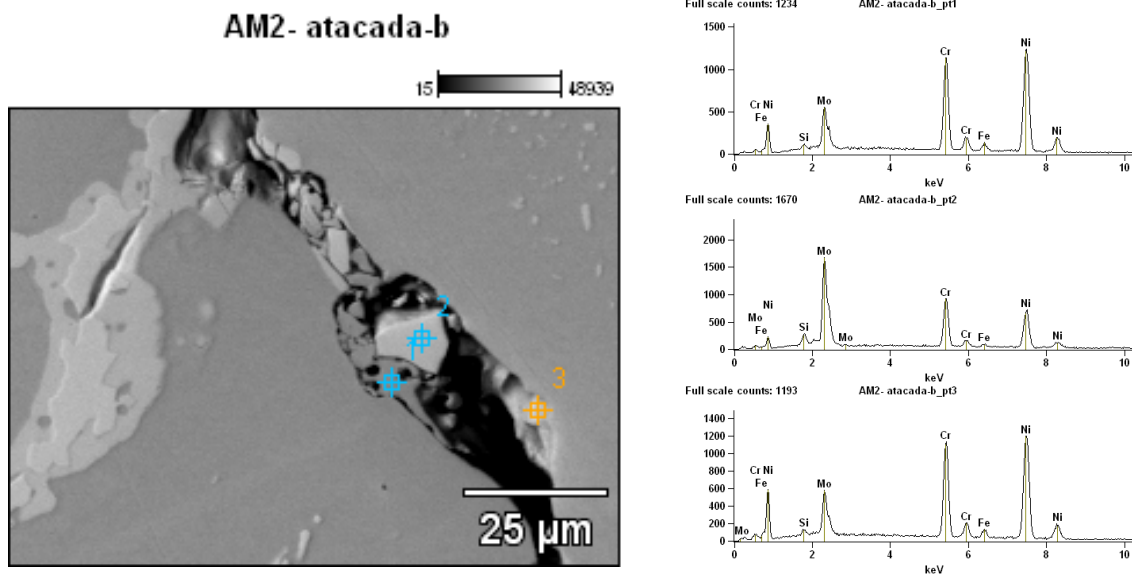
Figura 79 – Detalhe da figura 78 (moldura branca) (BE - Voltagem de aceleração 20 kV e ampliação 1300). Continuação do caminho de corrosão intergranular da figura 75.

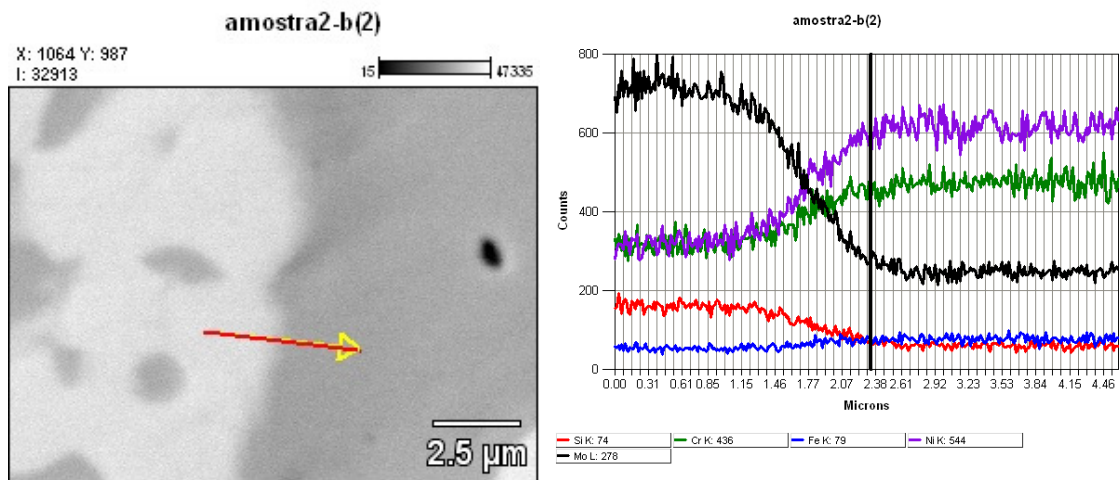
Figura 87 – Mapeamento linear de elementos químicos por EDX partindo do precipitado com morfologia dendrítica da figura 85 até a matriz. A linha preta no gráfico representa a região de contato entre a matriz e o precipitado. (BE - Voltagem de aceleração 20 kV e ampliação 9000).

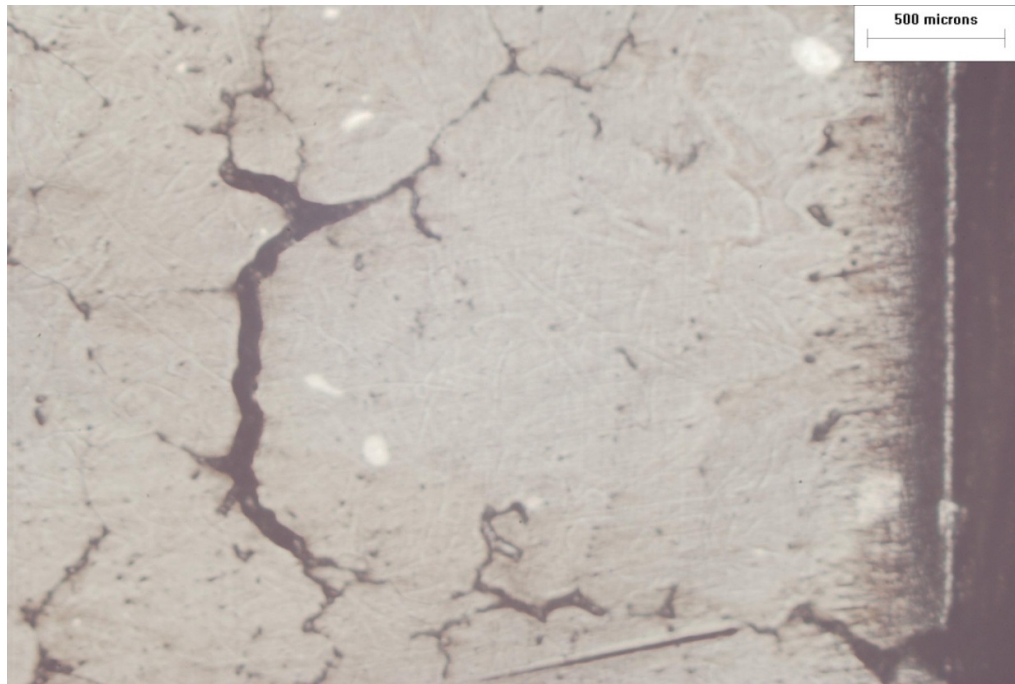
Figura 96 – Réplica metalográfica do corte transversal da região 2, lado em contato com o licor ácido, após o tratamento térmico de recozimento de solubilização. Superfície da amostra no lado direito da figura. Aumento de 25x.

Os resultados do tratamento térmico aplicado não foram satisfatórios uma vez que o ensaio de réplica metalográfica realizada após o tratamento demonstrou que não houve a solubilização total dos precipitados. A figura 96 apresenta o corte transversal da superfície até aproximadamente 3,5 mm de profundidade com ampliação de 25x, onde os precipitados alinhados, que davam continuidade às aberturas intergranulares, apresentaram uma aparente diminuição em relação a mesma região antes do tratamento (réplica da figura 89), entretanto, ampliando-se o aumento, pode-se verificar a existência de precipitados dentro de aberturas como mostrado nas figuras 97 e 98 (1 mm de profundidade) e figuras 99 e 100 (2 mm de profundidade).

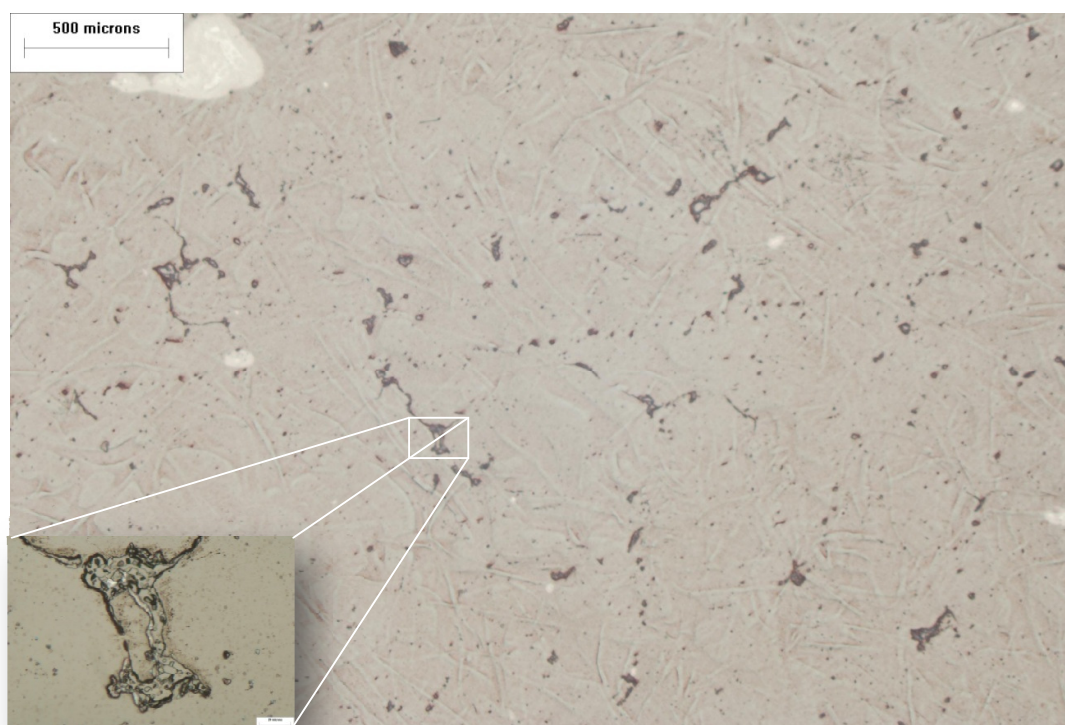
Figura 101 – Réplica metalográfica do corte transversal da região 2, a 20 mm de profundidade da borda em contato com o licor ácido, após o tratamento térmico de recozimento de solubilização. Presença de precipitados. Aumento de 25x e detalhe com aumento de 500x.

A 20 mm de profundidade também observou-se, com uma ampliação de 25x (figura 101), uma aparente diminuição em relação à mesma profundidade antes do tratamento térmico (réplica da figura 93), no entanto, os precipitados se mantiveram presentes quando observados a uma maior aproximação (figura 101).

Diante da comparação entre as réplicas metalográficas antes e depois do tratamento, pode se concluir que o procedimento proposto em Materiais e Métodos não foi eficaz, sendo necessário a reavaliação do limite mínimo de temperatura e o tempo mínimo na temperatura de patamar. Vale ressaltar que o limite mínimo de 1205°C utilizado é o recomendado por diversas literaturas como Houska (2000), SFSA (2004), CSI (2009), Streicher (2005) e Haynes (1992) e o tempo mínimo de patamar utilizado foi o recomendado por Agarwal (2004). A maioria dos artigos e livros existentes sobre este material normalmente abrangem soldagem de chapas e tubos trabalhados, os quais têm uma história térmica diferente de uma

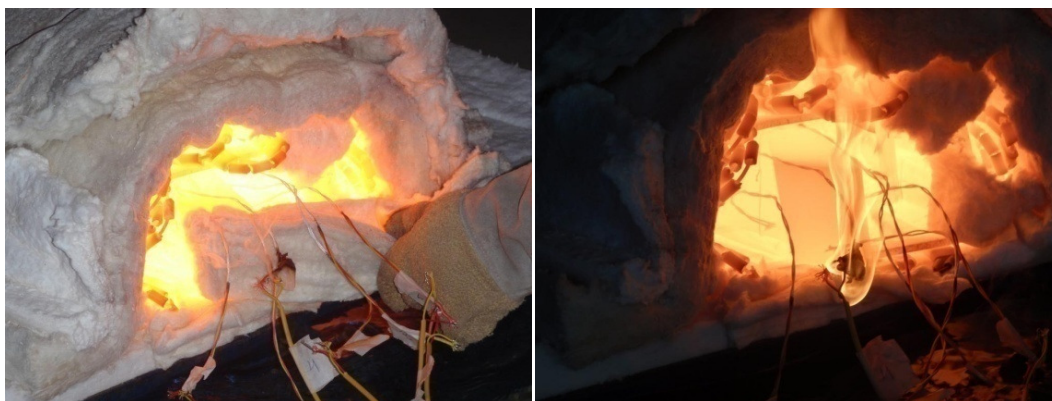
Figura 102 – Remoção da amostra da região 2 do forno de tratamento térmico.

A rampa de aquecimento, patamar e resfriamento do processo de recozimento de solubilização foram registrados conforme carta gráfica apresentada na figura 95. Todo o processo durou aproximadamente 8 horas e 45 minutos, sendo que o patamar durou 30 minutos. Nos primeiros 15 minutos do patamar, os termopares 3, 4, 5 e 6 indicaram temperaturas acima de 1205°C e os pontos 1 e 2 temperaturas entre 1200°C e 1205°C. Nos últimos 15 minutos do patamar, todos os termopares apresentaram temperatura acima de 1205°C, conforme mostrado na figura 52(a). O resfriamento foi brusco em água com redução da temperatura de acima de 1205°C para aproximadamente 100°C em 4 minutos. O tempo total do resfriamento foi de 15 minutos. A fotos da figura 102 apresentam partes da atividade de remoção da peça tratada do forno, após o patamar de solubilização, e a figura 103 o momento do resfriamento à água.

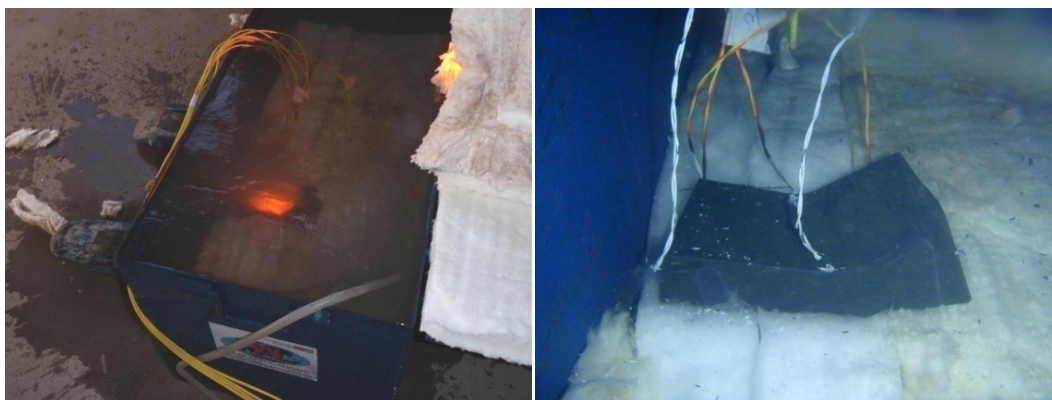
Figura 103 – Resfriamento à água da peça tratada por recozimento de solubilização.
