# **MEMORIAL DOS LICORES DAS IRMÃS FRANCISCANAS**

Monografia do Trabalho Final de graduação (TFG) apresentado ao Curso de Arquitetura e Urbanismo do Centro Universitário Senai CIMATEC, como requisito parcial para obtenção do título de bacharel em Arquitetura e Urbanismo

**Tema:** Restauração arquitetônica de uma ruína existente e criação de Memorial dos Licores das Irmãs Franciscanas do Convento do Desterro.

**Objetivo:** O projeto trata da Restauração da casa número 18 na Ladeira da Independência em Nazaré, Salvador, BA, que se encontra em ruínas. Esta proposta busca implantar um memorial cultural no imóvel, que homenageia as Freiras Franciscanas do Convento Santa Clara do Desterro e sua produção de licores.

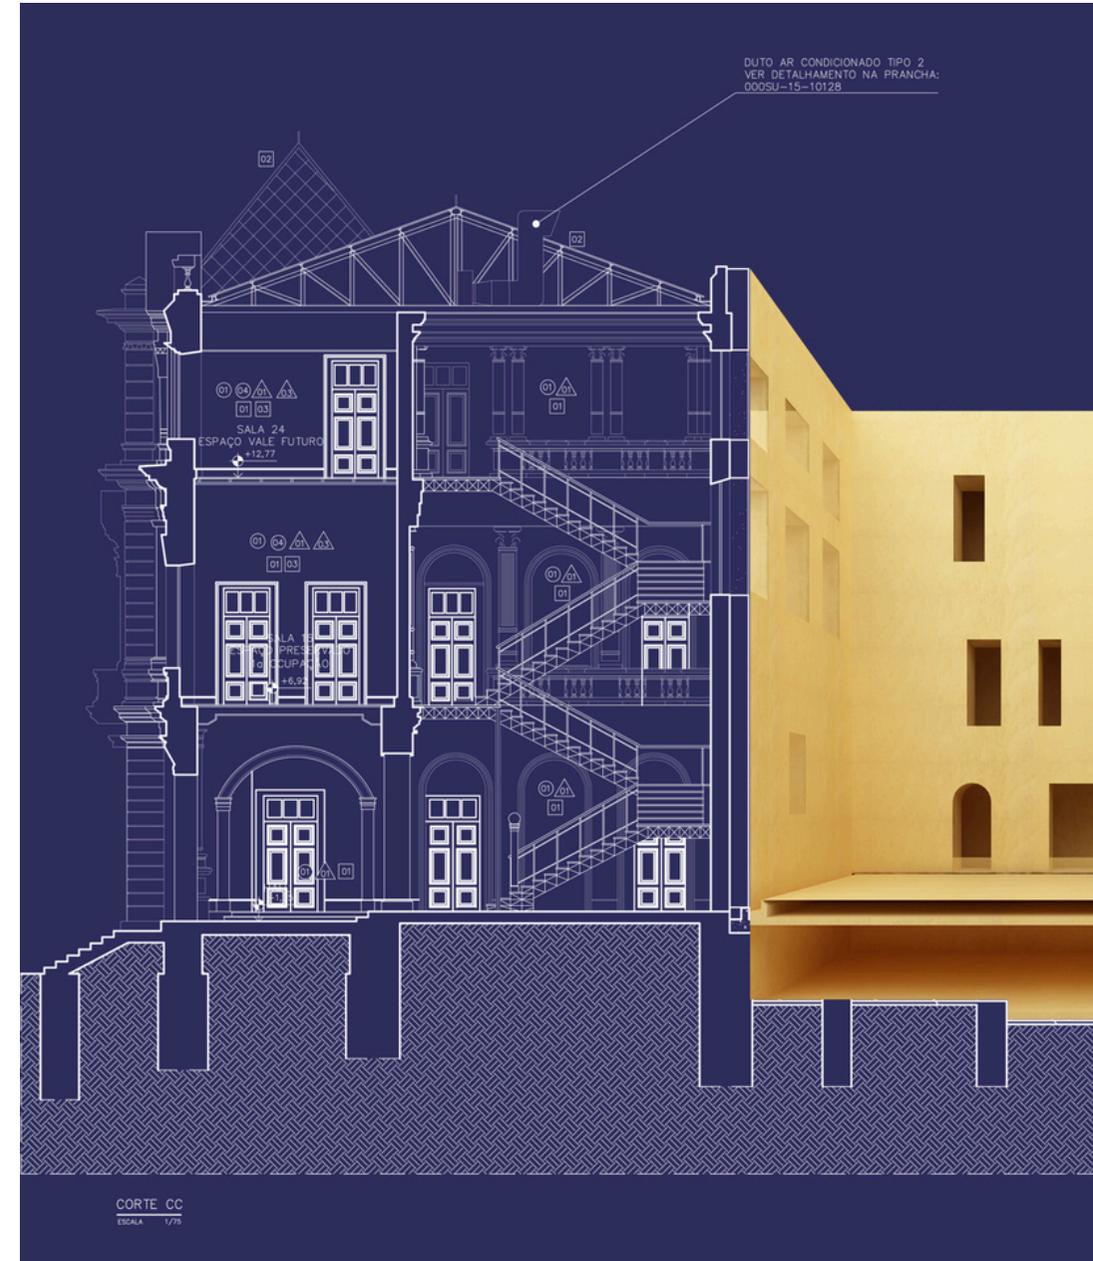
Figura 09: Esquema interno da parte restaurada do Memorial Minas Gerais

Para a concepção da restauração, o projeto envolve o encontro do antigo com o contemporâneo em locais de grande valor histórico, com a adaptação dos novos usos. Nele foram definidos em dois aspectos de patrimônio, o Material e o Imaterial, o primeiro está representado pelo edifício-sede do memorial e o segundo relacionado à carga simbólica da cultura mineira.

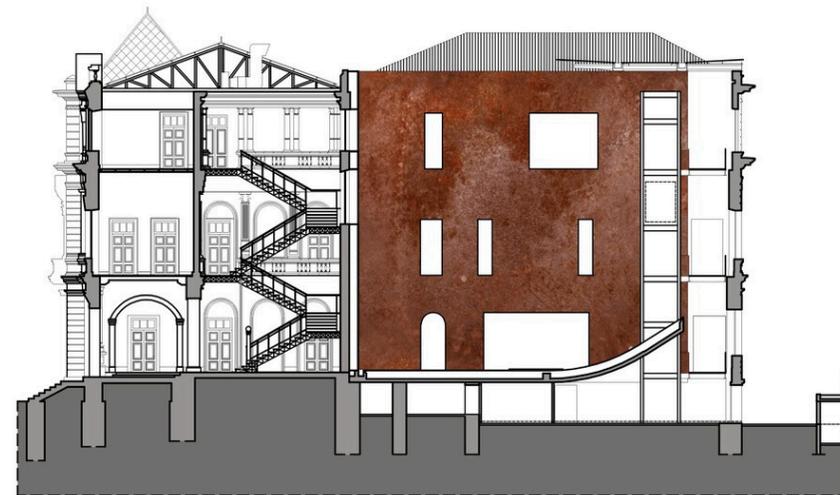
Corte AA - Escala 1:250

**Figura 10 e 11:** Cortes do Memorial Minas Gerais

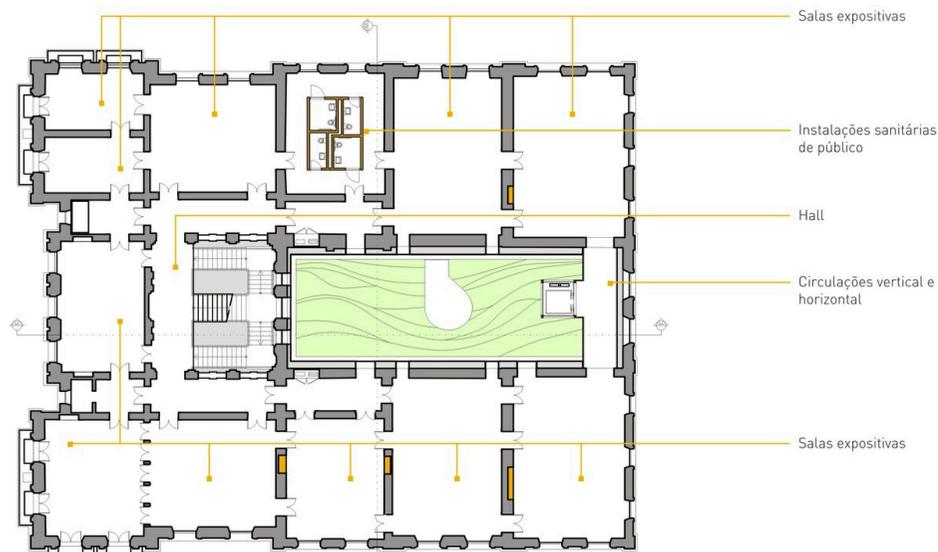
Planta segundo pavimento - Escala 1:250

Figura 13, 14, 15, 16: Planta Baixa

Legenda ■ A manter ■ A construir

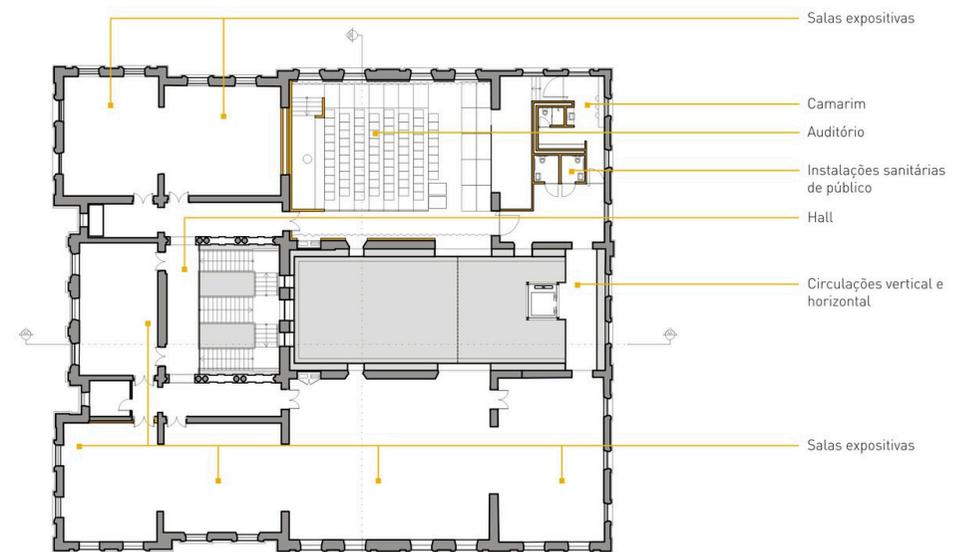
Planta terceiro pavimento - Escala 1:250

Legenda ■ A manter ■ A construir

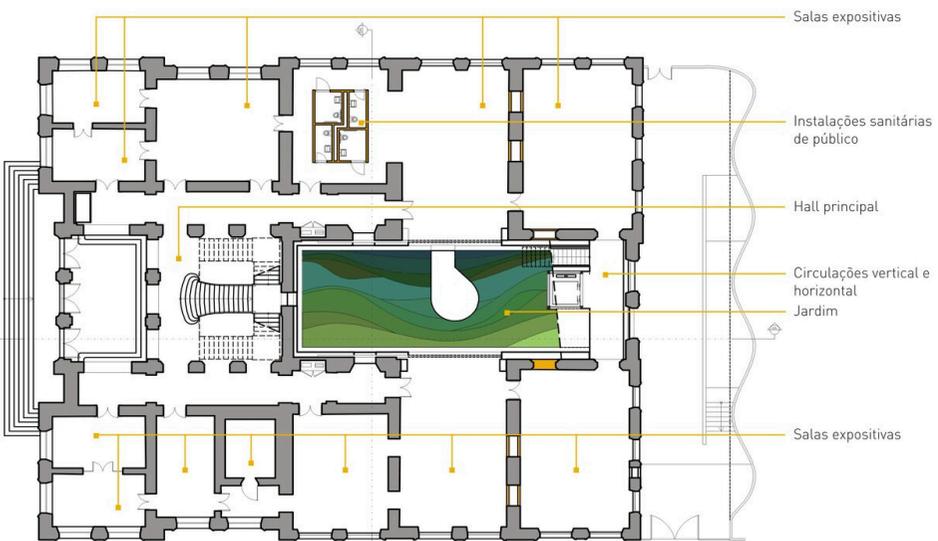
Planta primeiro pavimento - Escala 1:250

Legenda ■ A manter ■ A construir

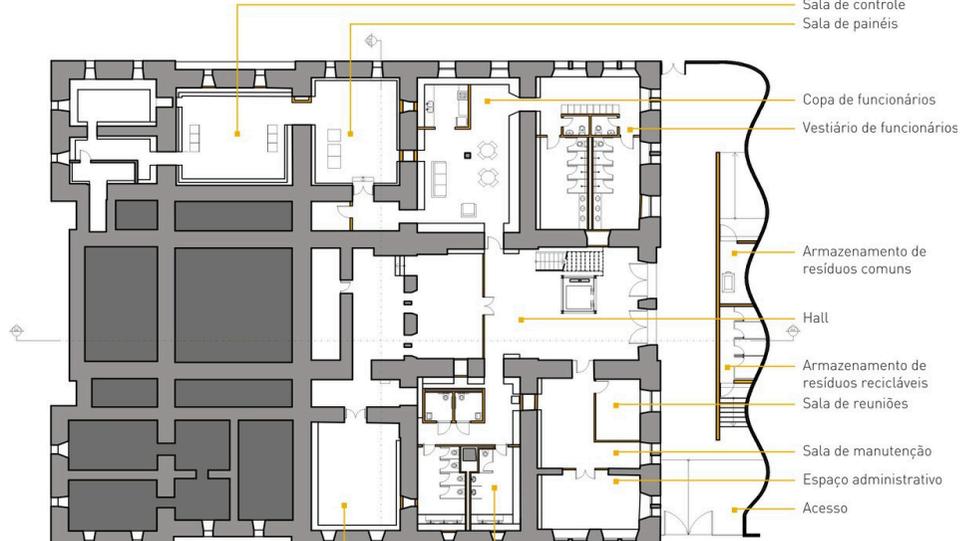
Planta subsolo - Escala 1:250

Legenda ■ A manter ■ A construir

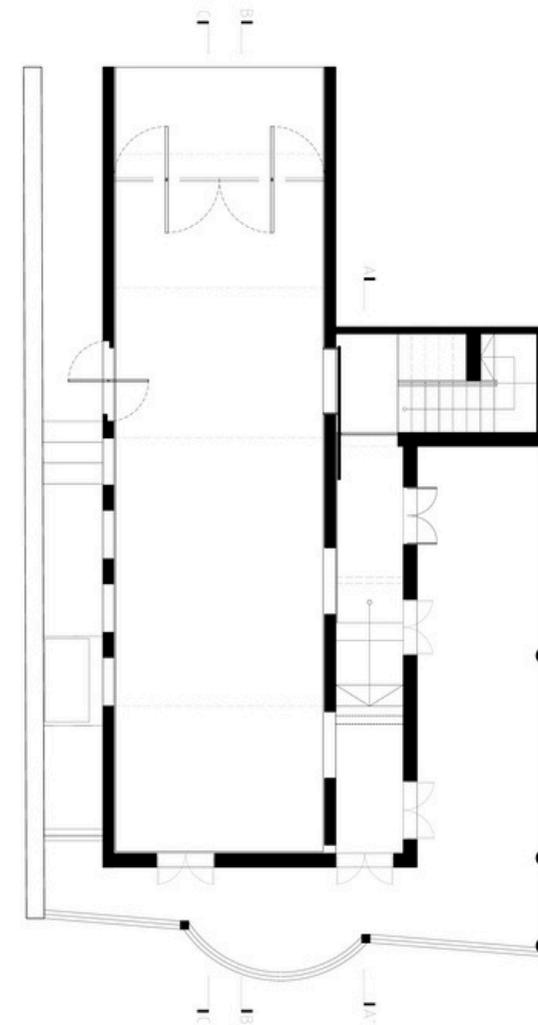
Figura 21: Planta Baixa

O projeto colocou o memorial menor próximo ao pavilhão de concreto (edificação a qual contém o túmulo de Hamidur Radman). Ele foi parcialmente restaurado e parcialmente demolido, podendo ver parte da obra original ainda intacta no interior das edificações.

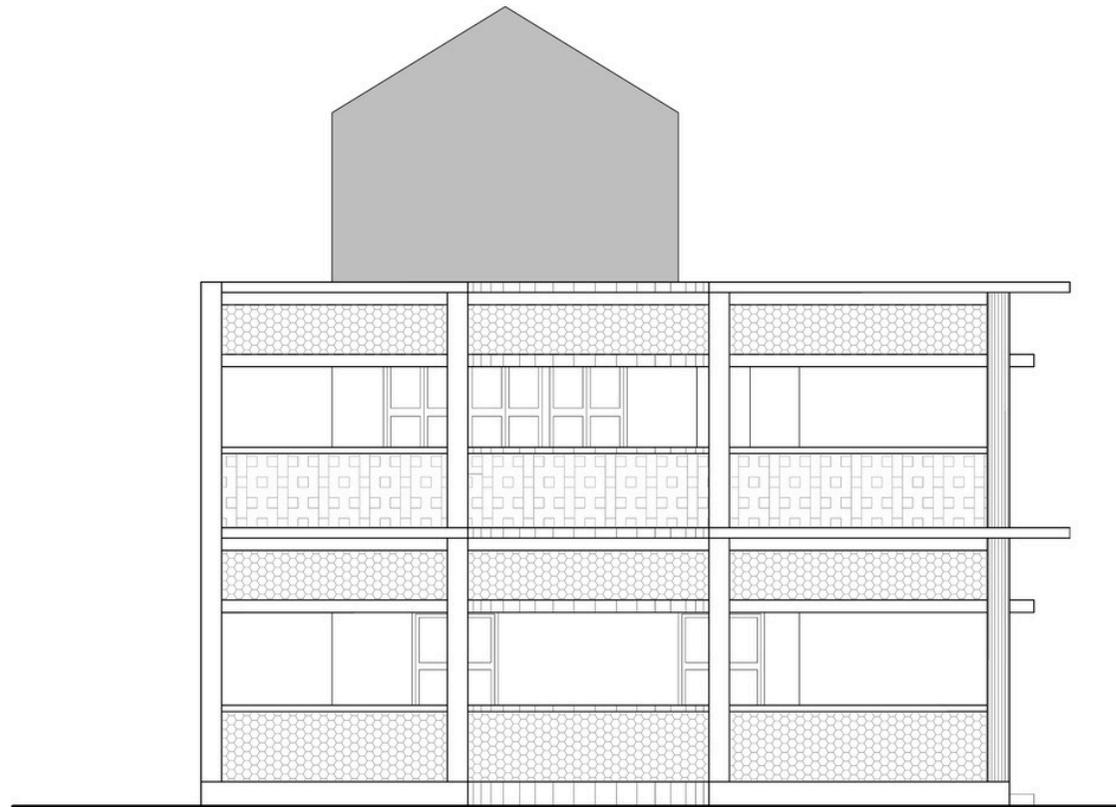
Figura 22: Corte

SOUTH ELEVATION

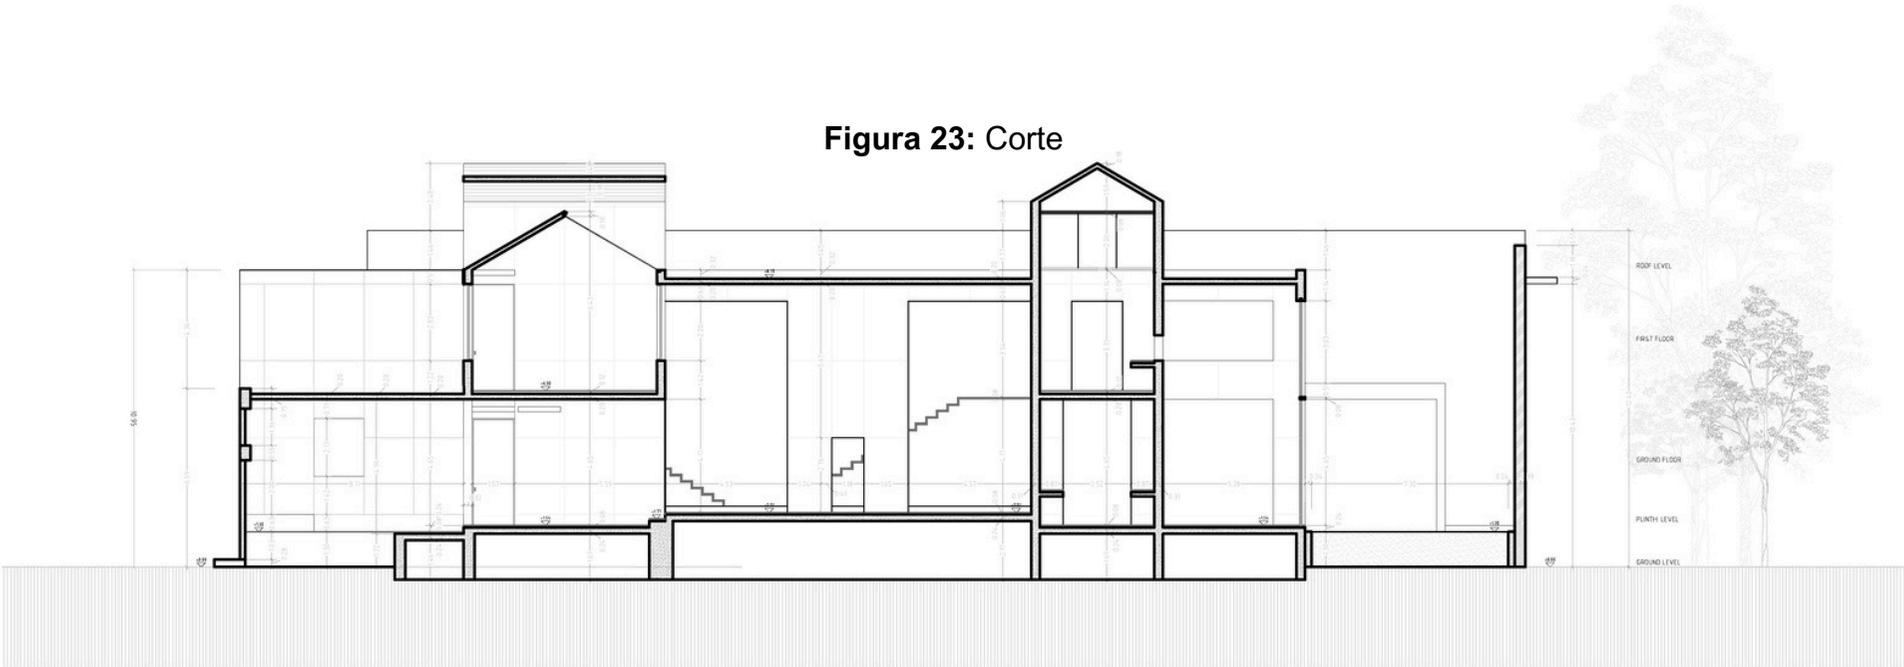
Figura 23: Corte

SECTION B-B'

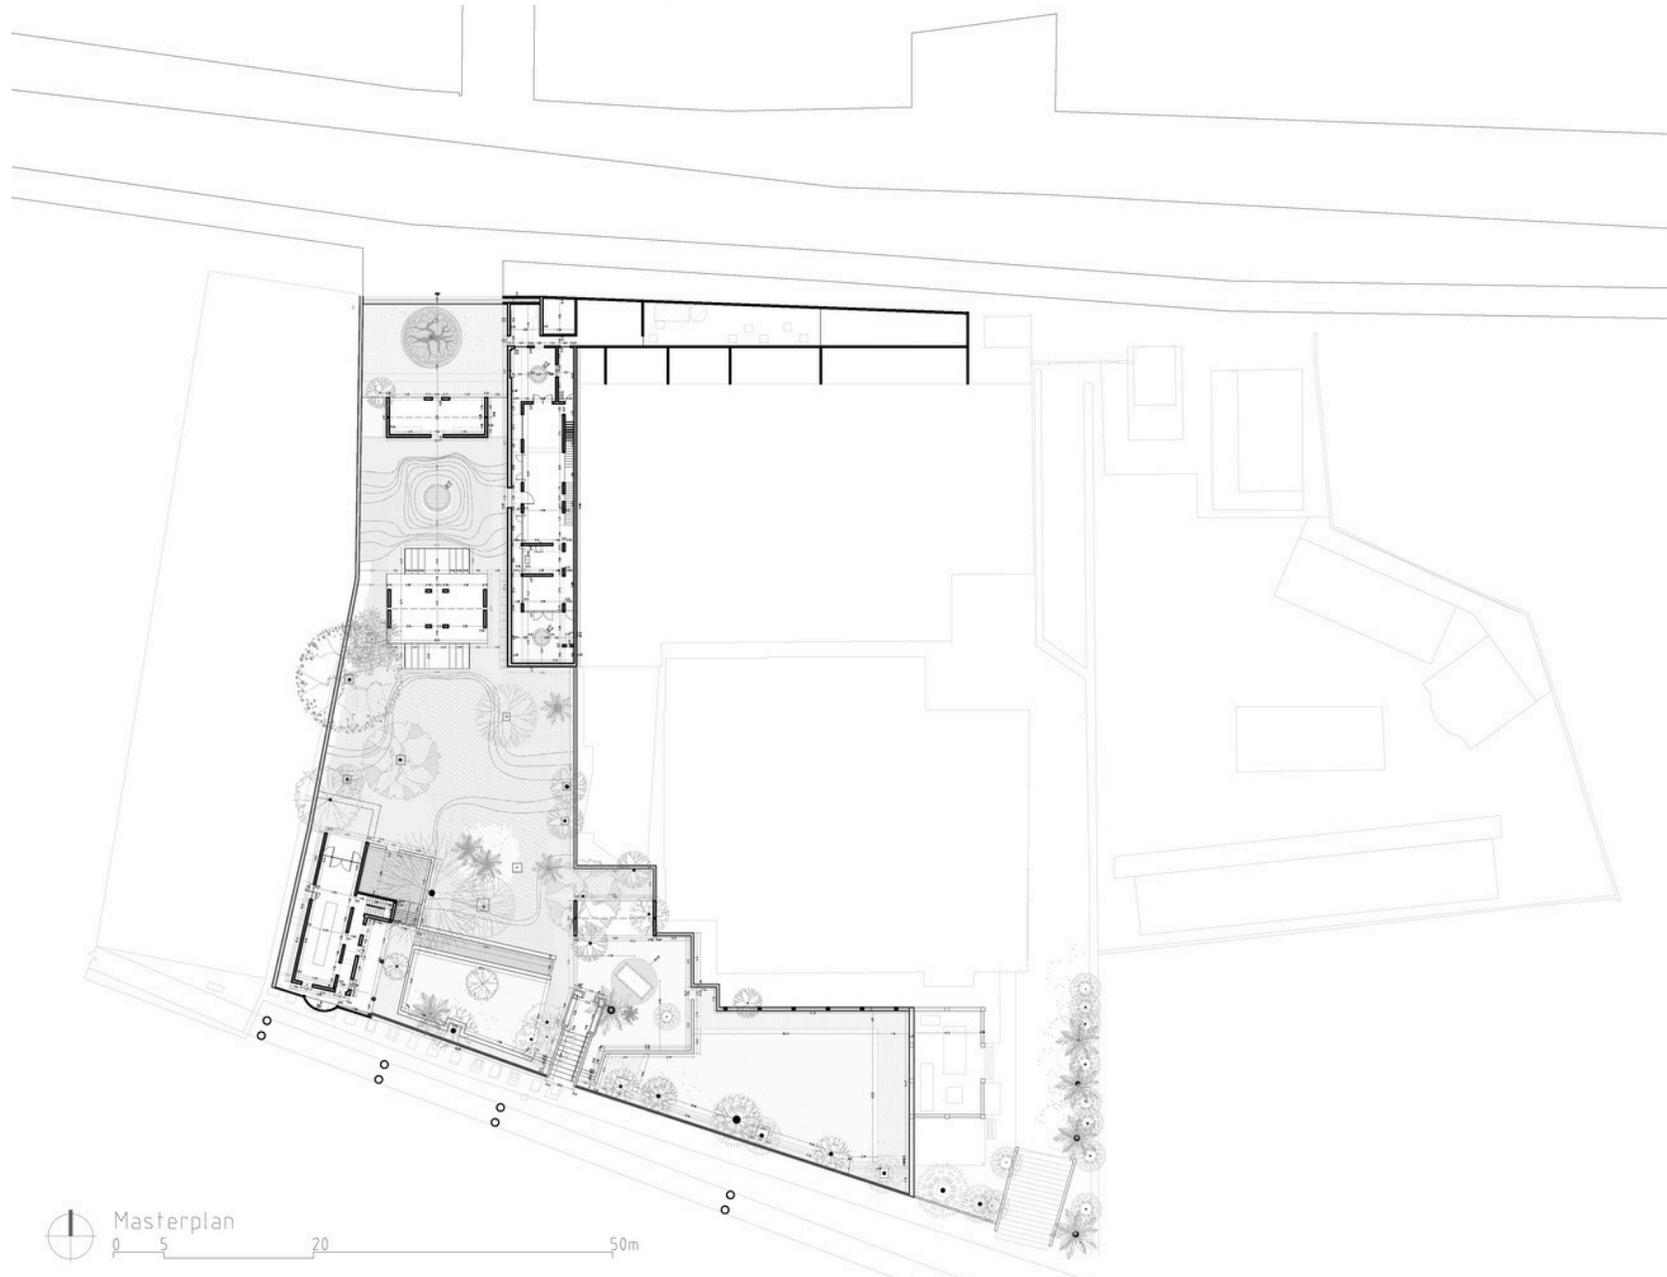
Figura 26 e 27: Master Plan

Masterplan  
0 5 20 50m

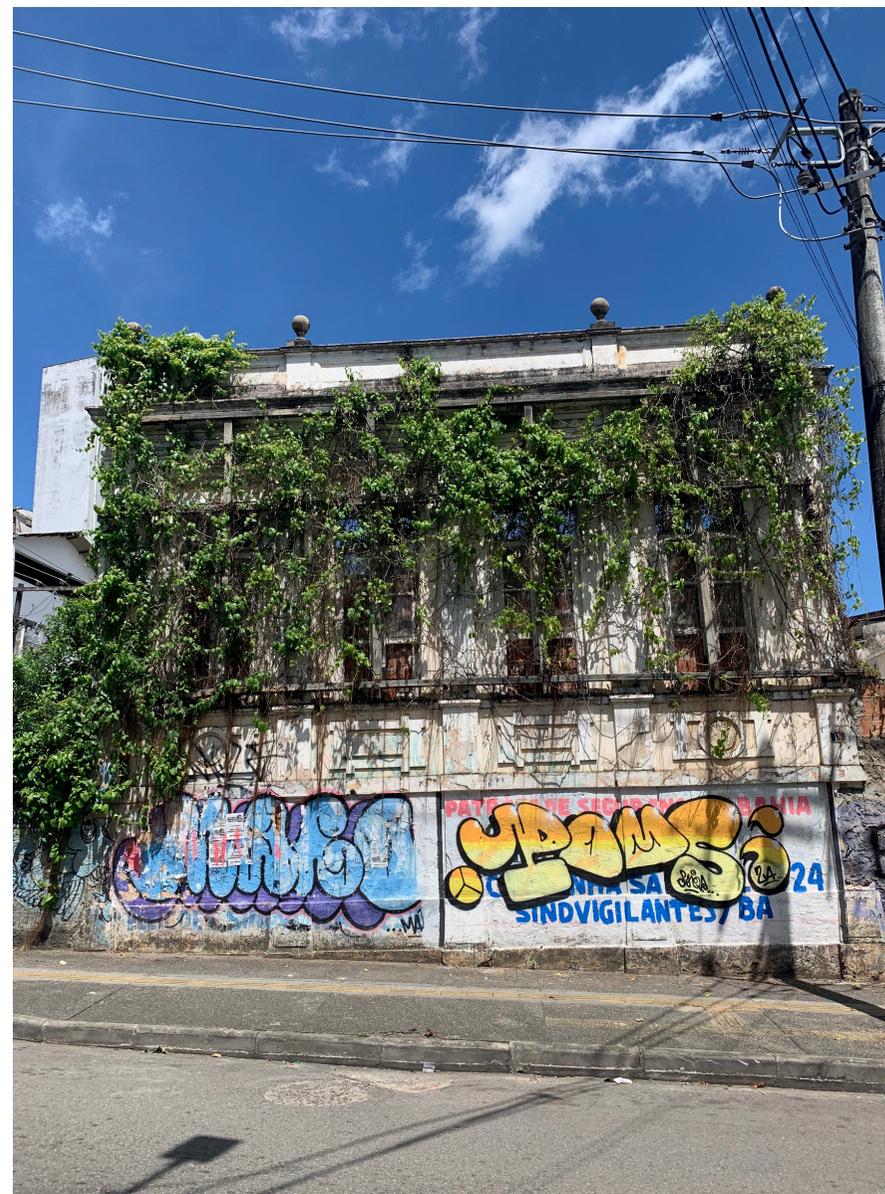
Figura 34: Vista da fachada existente no terreno

O sistema construtivo utilizado, foi de alvenaria estrutural de tijolos cerâmicos com revestimento claro e sobreposição de elementos decorativos. Também foram identificadas esquadrias retangulares de duas folhas cada e 10 painéis de vidro.

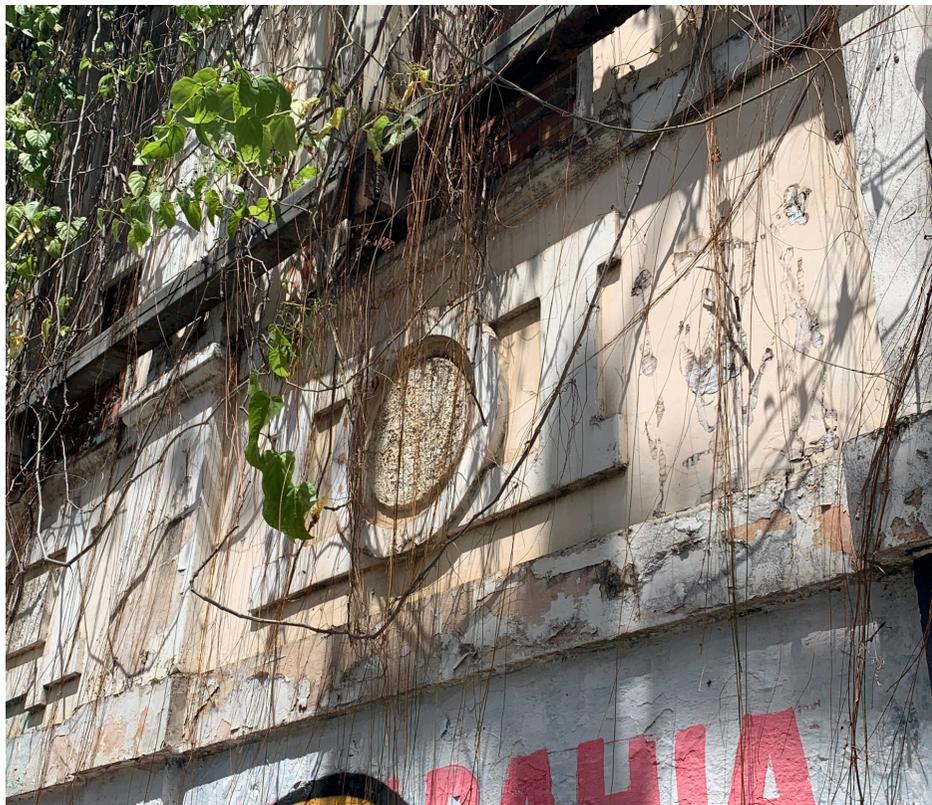
**Figura 35:** A imagem 01 apresenta regiões com deslocamento da textura / pintura, vegetação, grafite, manutenções inadequadas e sujidades.

Presentes nas imagens: 34, 35, 36, 37 e 43.

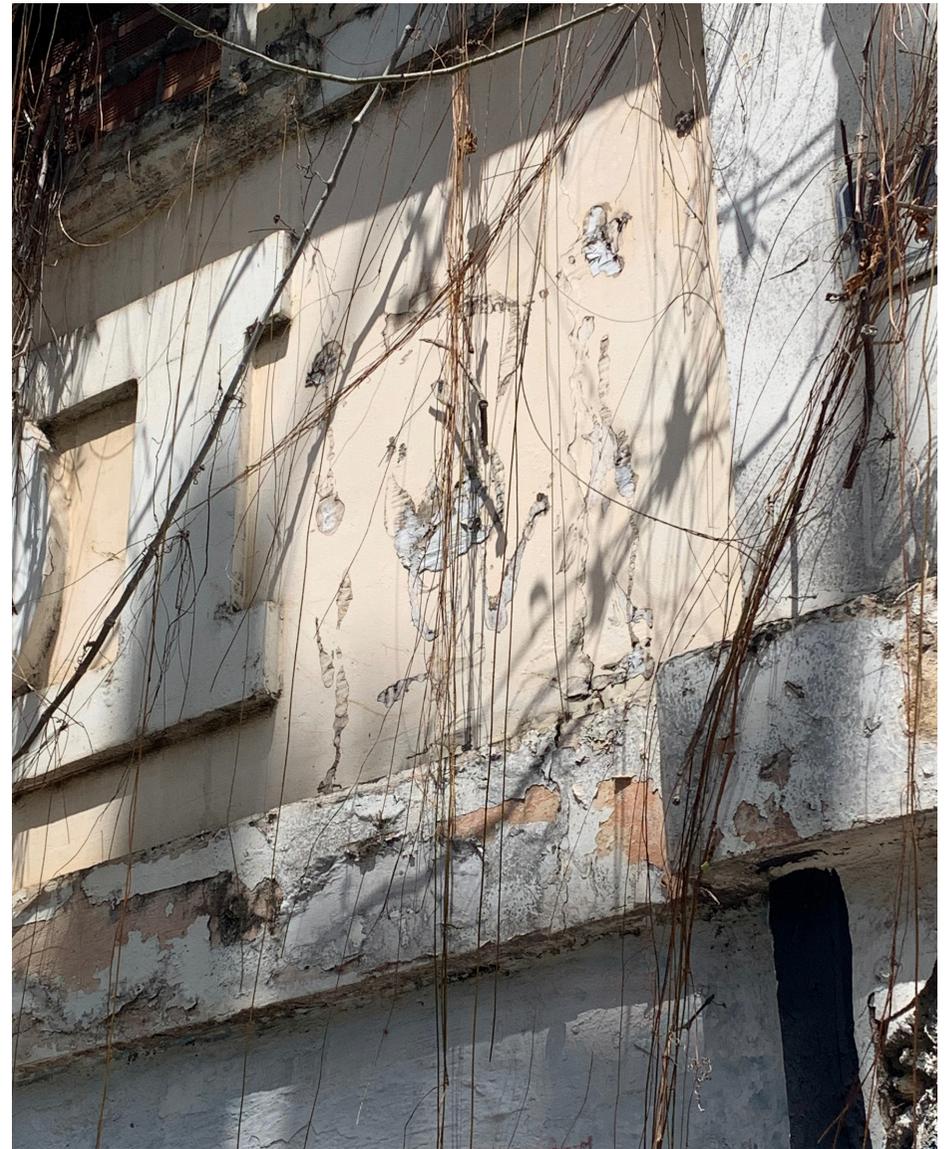
**Figura 36:** A imagem 02 apresenta regiões com deslocamento da textura / pintura, manutenções inadequadas e sujidades.

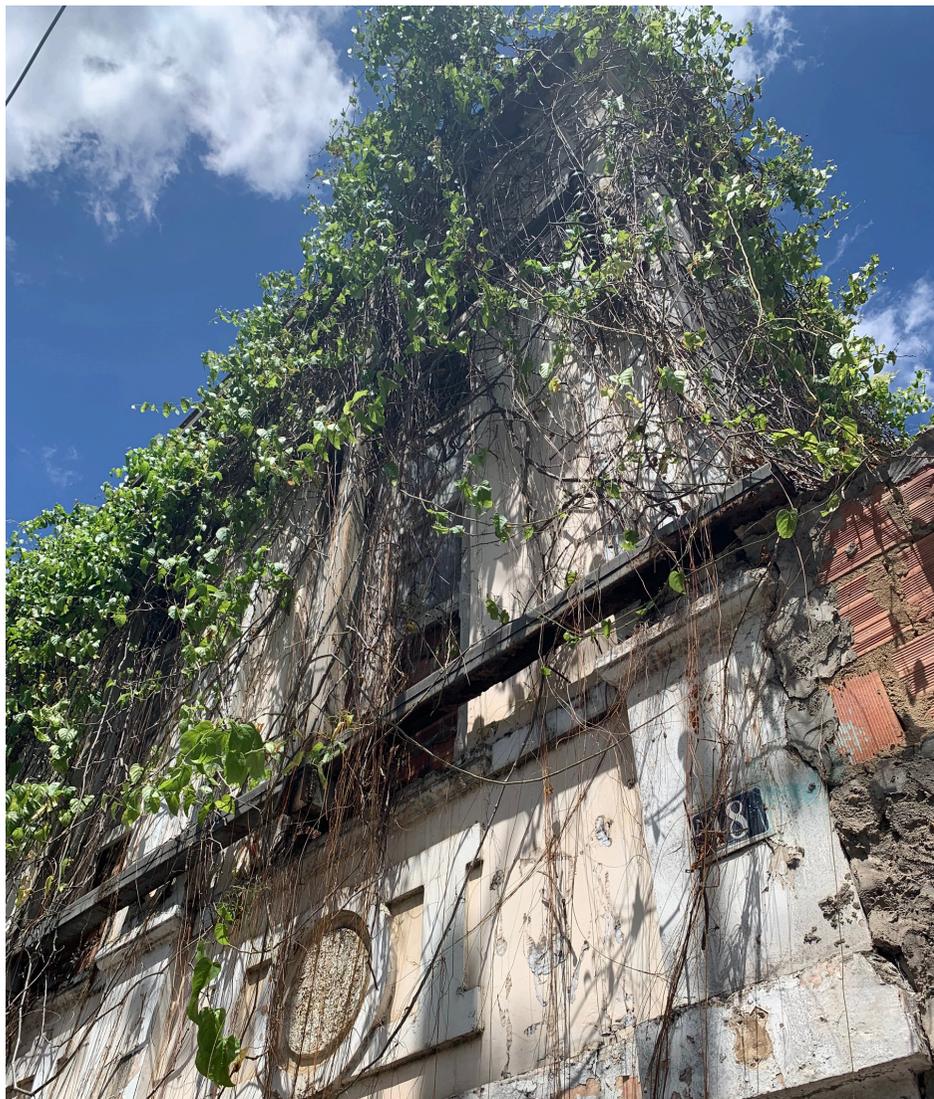
**Figura 37:** A imagem 03 apresenta regiões com deslocamento da textura / pintura, vegetação, manutenções inadequadas, esquadrias danificadas e sujidades.

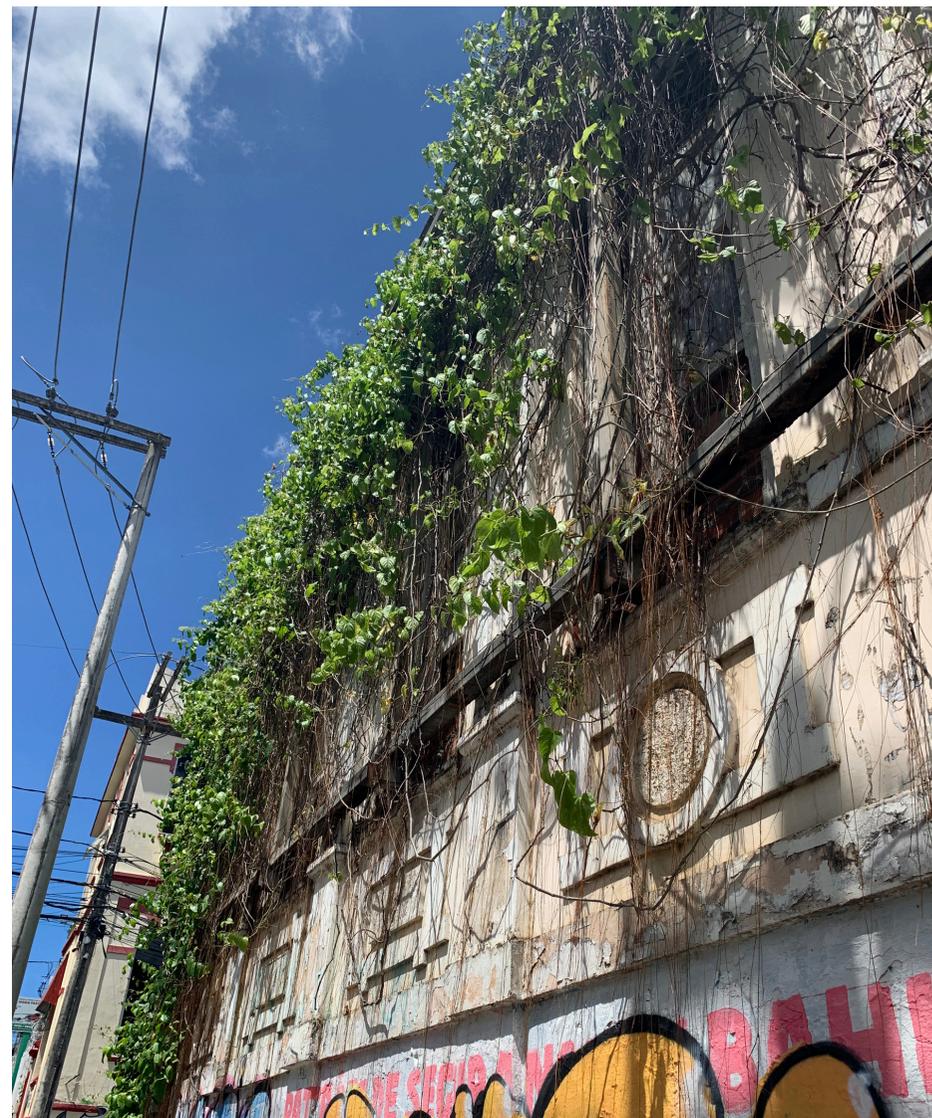
**Figura 38:** A imagem 04 apresenta regiões com deslocamento da textura / pintura, vegetação, esquadrias danificadas, grafite, manutenções inadequadas e sujidades.

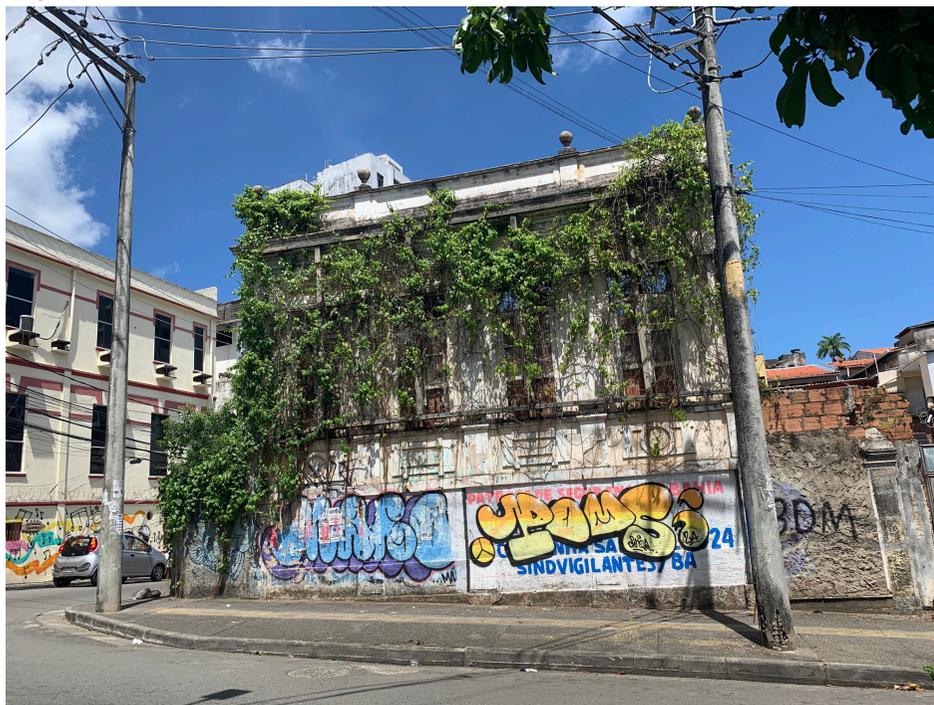
**Figura 39:** A imagem 05 apresenta regiões com vegetação, grafite, manutenções inadequadas, esquadrias danificadas e sujidades.

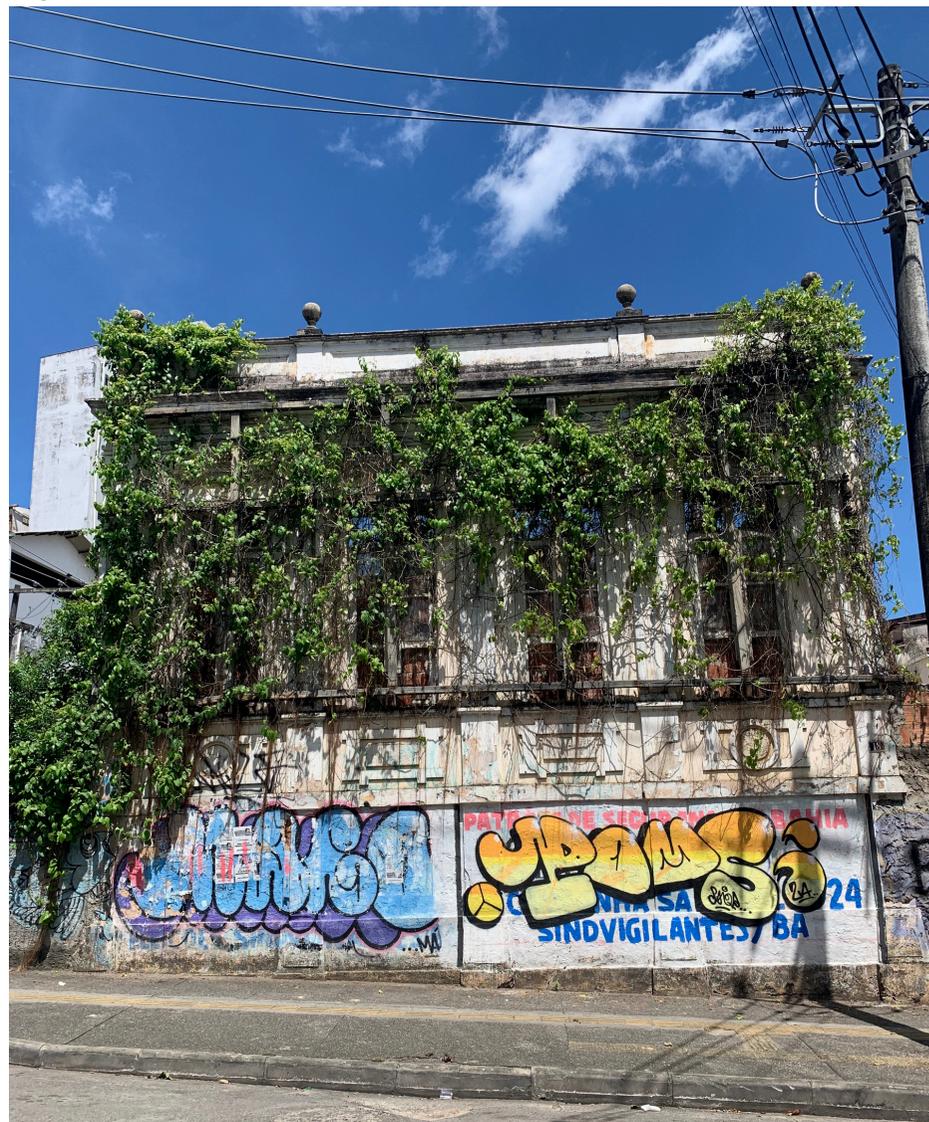
**Figura 40:** A imagem 06 apresenta regiões com vegetação, grafite, esquadrias danificadas, manutenções inadequadas e sujidades.

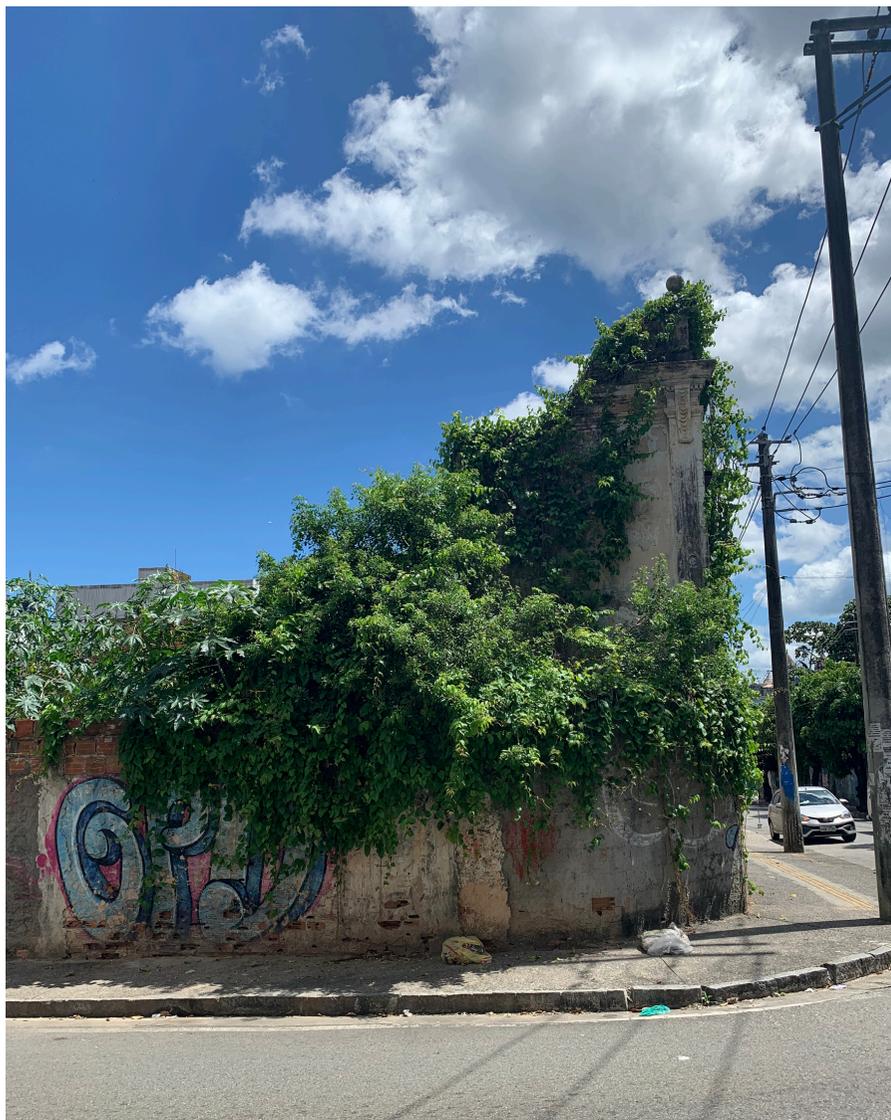
**Figura 41:** A imagem 07 apresenta regiões com vegetação, grafite, manutenções inadequadas e sujidades.

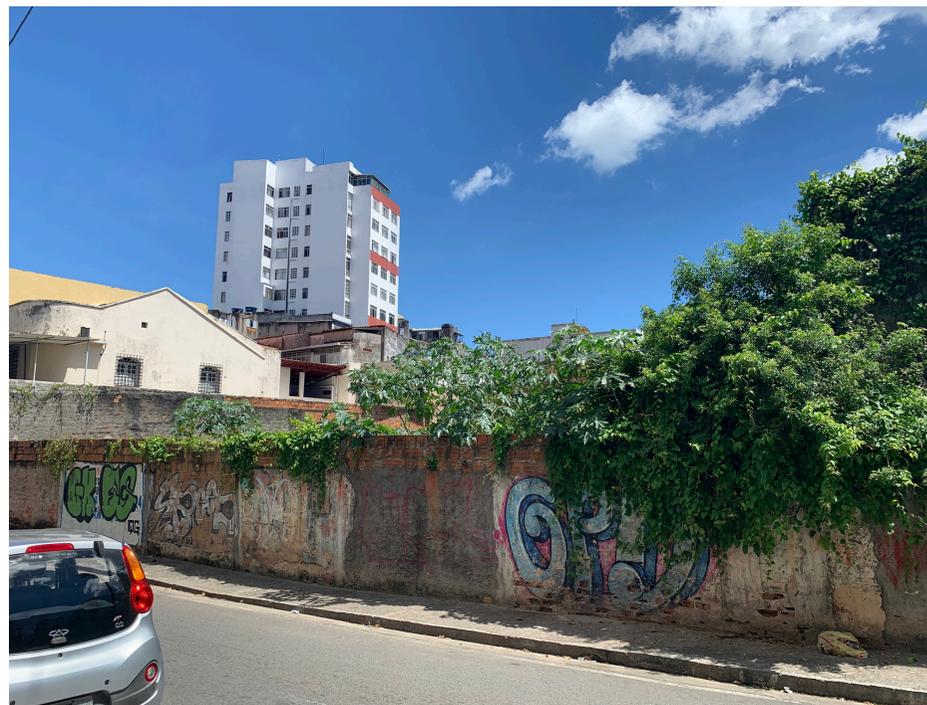
**Figura 42:** A imagem 08 apresenta regiões com vegetação, grafite, manutenções inadequadas e sujidades.

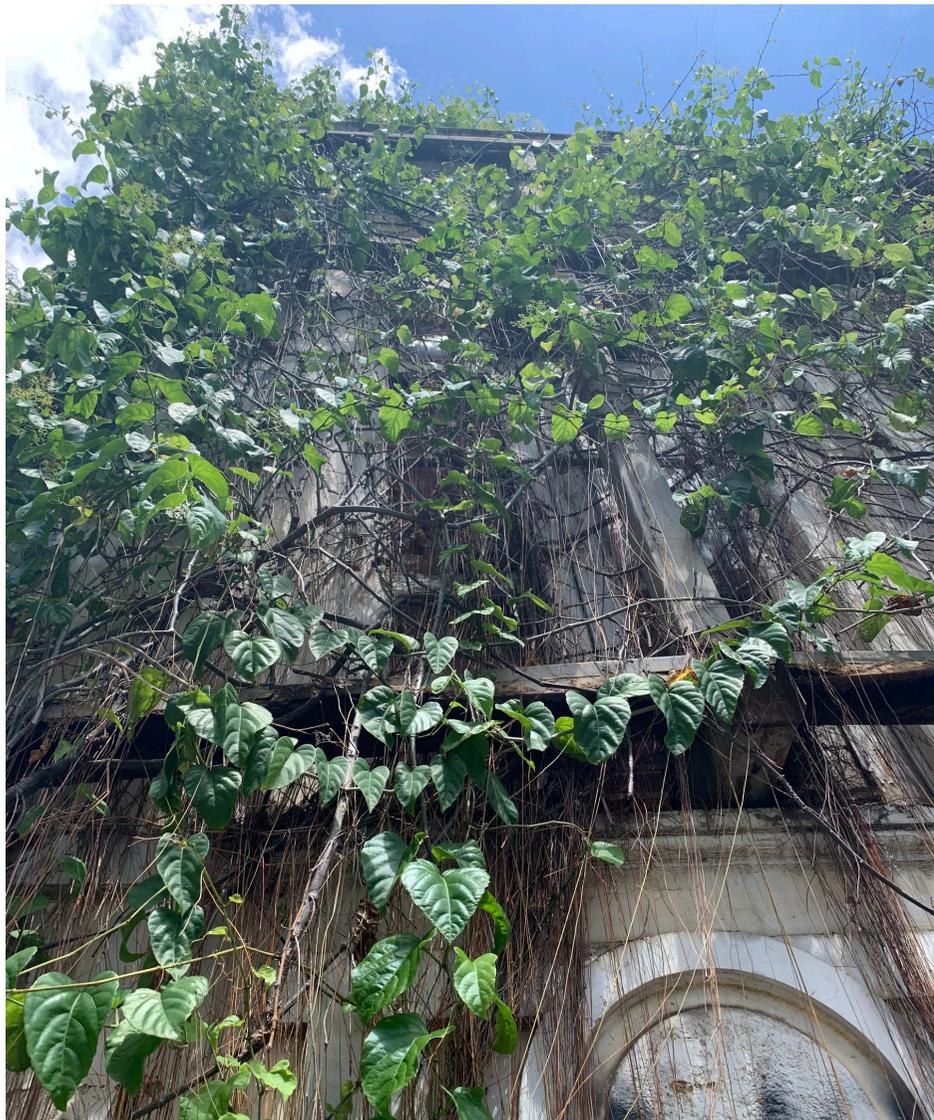
**Figura 43:** A imagem 09 apresenta regiões com corrosão no escoramento, vegetação, grafite, manutenções inadequadas e sujidades.

Trata-se de um processo pelo qual o material utilizado no escoramento, geralmente metal, sofre deterioração devido à reação química com o ambiente ao seu redor. Portanto, o aço da estrutura que foi colocado para escorar a fachada, apresenta camadas de ferrugem (corrosão), devido a sua exposição a intempéries e a falta de manutenções.

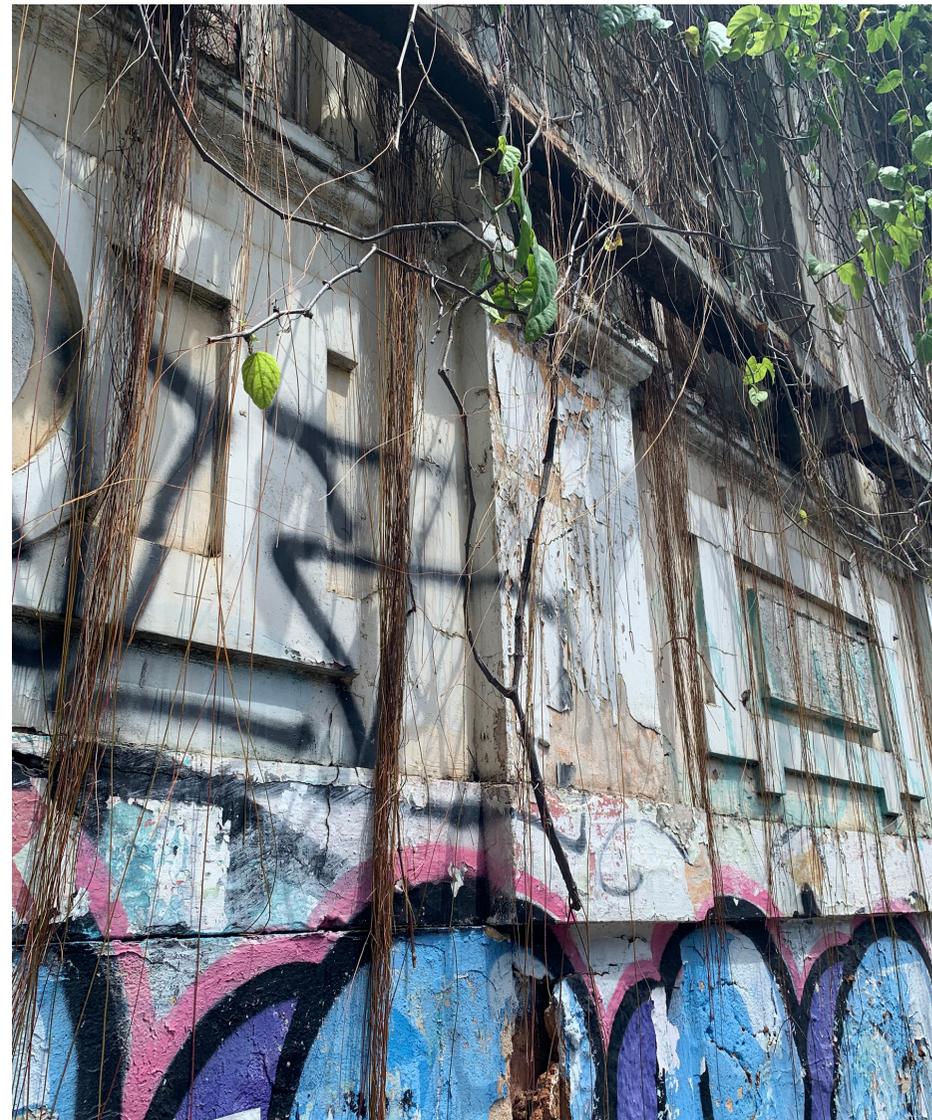
**Figura 44:** A imagem 10 apresenta regiões com fissuras, deslocamento da textura / pintura, vegetação, grafite, corrosão no escoramento, manutenções inadequadas e sujidades.

Fissuras são rachaduras ou fendas que aparecem em superfícies sólidas, como paredes, pisos ou estruturas. Com isso, foi diagnosticado que a fachada existente apresentava fissuras em sua superfície, o que pode ser apresentar risco estrutural.

Presentes na imagem: 43.

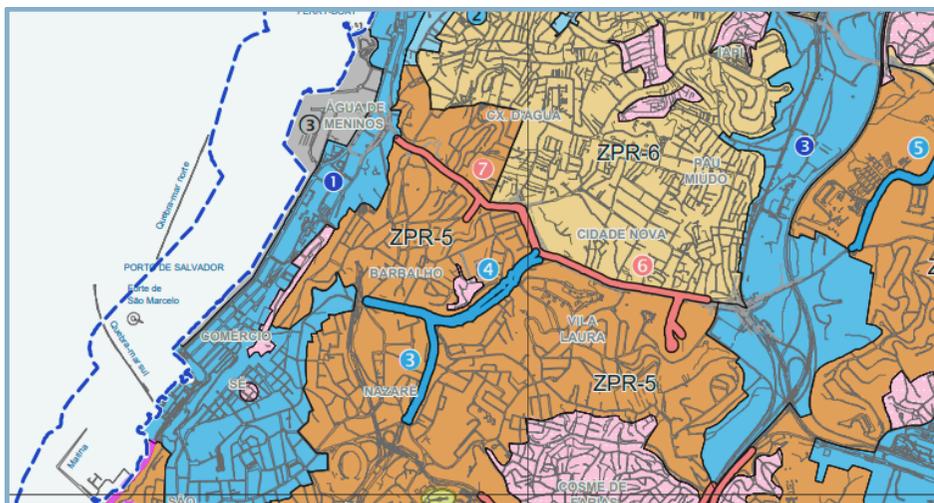
**Figura 48:** Mapa de zonas de uso residencial

Ao analisar, entende-se que o terreno do anteprojeto, está localizado em uma região de ZPR-5. As ZPRs são partes do território com o uso predominante residencial e obedecem os critérios fornecidos pela LOUOS.

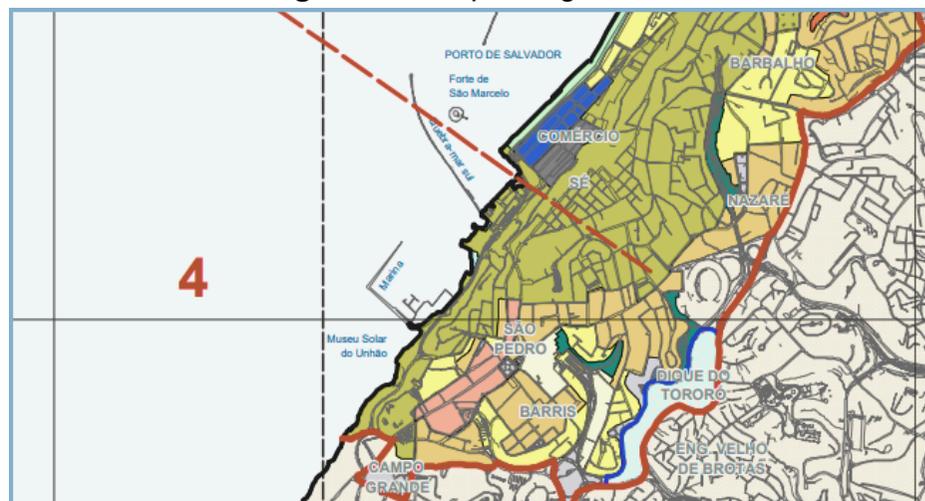
**Figura 49:** Mapa de gabarito

Por meio dos mapas, pode-se identificar que o gabarito da região não pode ultrapassar 18 metros de altura. Estando dentro do limite adequado para o porte da edificação projetada.

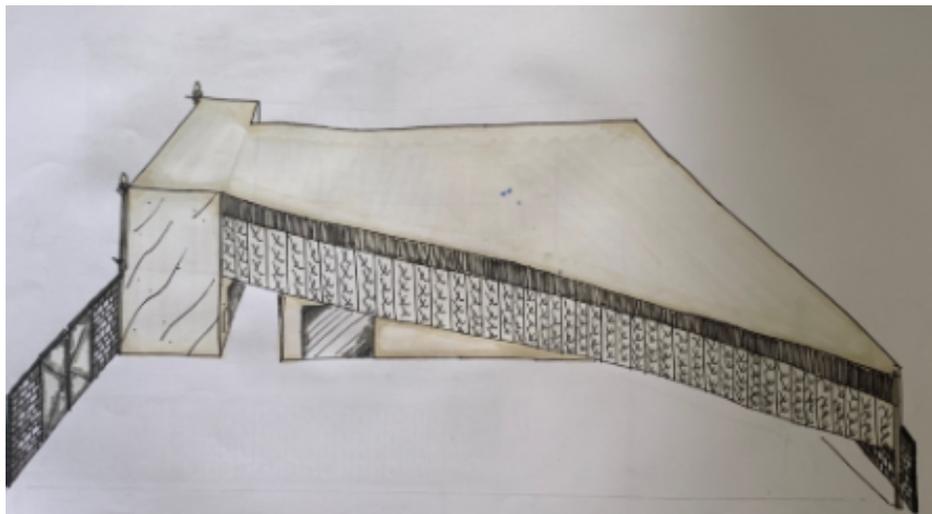
**Figura 59:** Estudo de volumetria

Inicialmente, foi pensando na utilização de cobogó de cerâmica na fachada principal, mas ao decorrer do processo optou-se pela utilização do aço cortén, como elemento decorativo e de identidade da edificação. Também foi escolhido retirar os muros das fachadas e utilizar gradil.

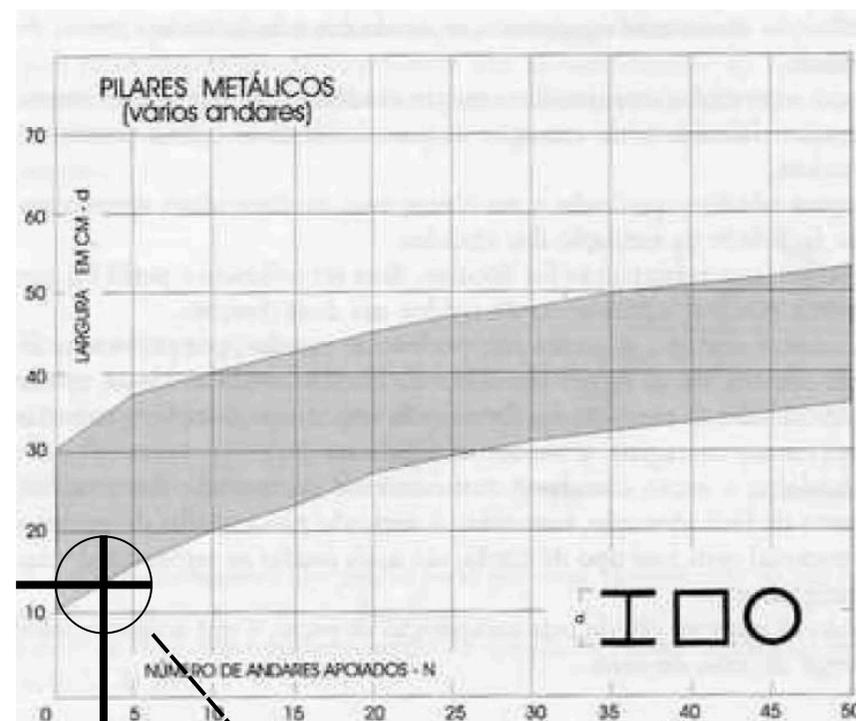
**Figura 62:** Abaco de Yopanan

Sendo classificado como uma estrutura mista, com a combinação de elementos estruturais metálicos (vigas, treliças e pilares) e parede de argamassa armada com cobertura de telha termoacústica metálica, anexada a estrutura da parede antiga por meio de elementos de fixação metálicos.

Dimensionando para  
3 pavimentos
