# **MEMORIAL DOS LICORES DAS IRMÃS FRANCISCANAS**

Monografia do Trabalho Final de graduação (TFG) apresentado ao Curso de Arquitetura e Urbanismo do Centro Universitário Senai CIMATEC, como requisito parcial para obtenção do título de bacharel em Arquitetura e Urbanismo

**Tema:** Restauração arquitetônica de uma ruína existente e criação de Memorial dos Licores das Irmãs Franciscanas do Convento do Desterro.

**Objetivo:** O projeto trata da Restauração da casa número 18 na Ladeira da Independência em Nazaré, Salvador, BA, que se encontra em ruínas. Esta proposta busca implantar um memorial cultural no imóvel, que homenageia as Freiras Franciscanas do Convento Santa Clara do Desterro e sua produção de licores.

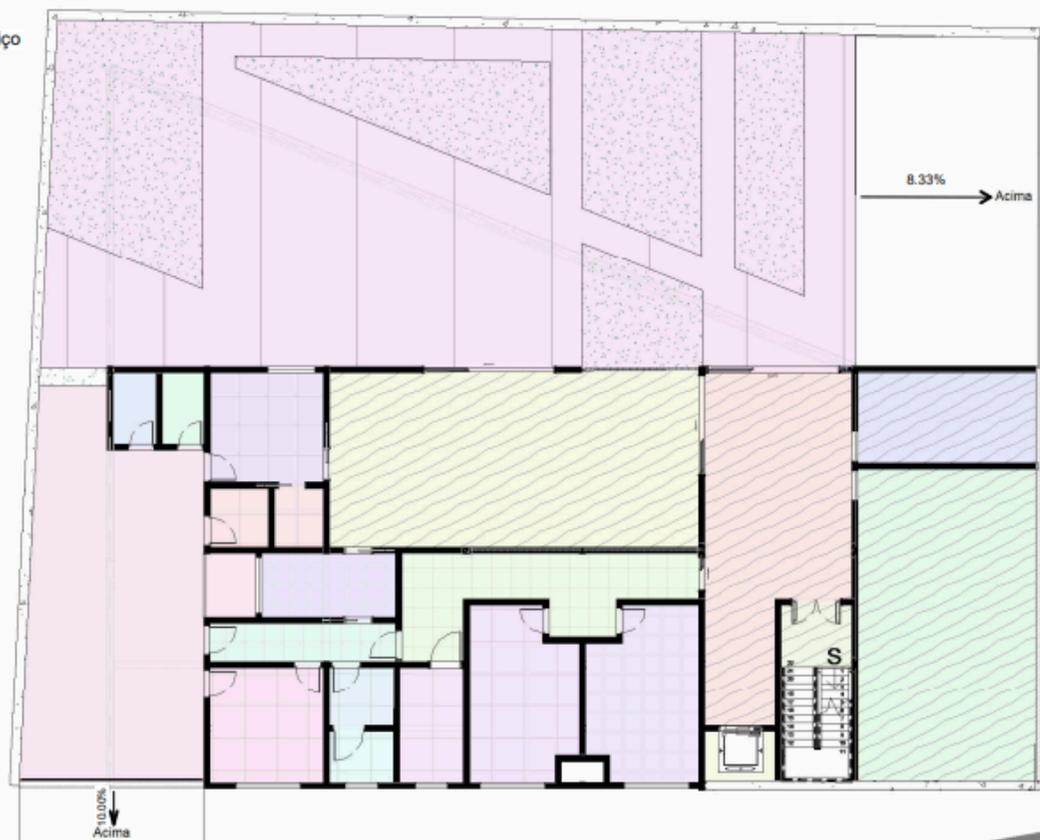
# TÉRREO

### LEGENDA - Nomes Ambientes

- ADM
- Café
- Circulação
- Circulação de serviço
- Copa
- Cozinha
- Depósito
- Despensa
- DML
- Elevador
- Escada
- Gerador
- Lixo
- Recepção
- Sala de oração
- Subestação
- Vestiário
- W.C
- W.C.
- W.C. Acessível
- Área externa
- Área Técnica

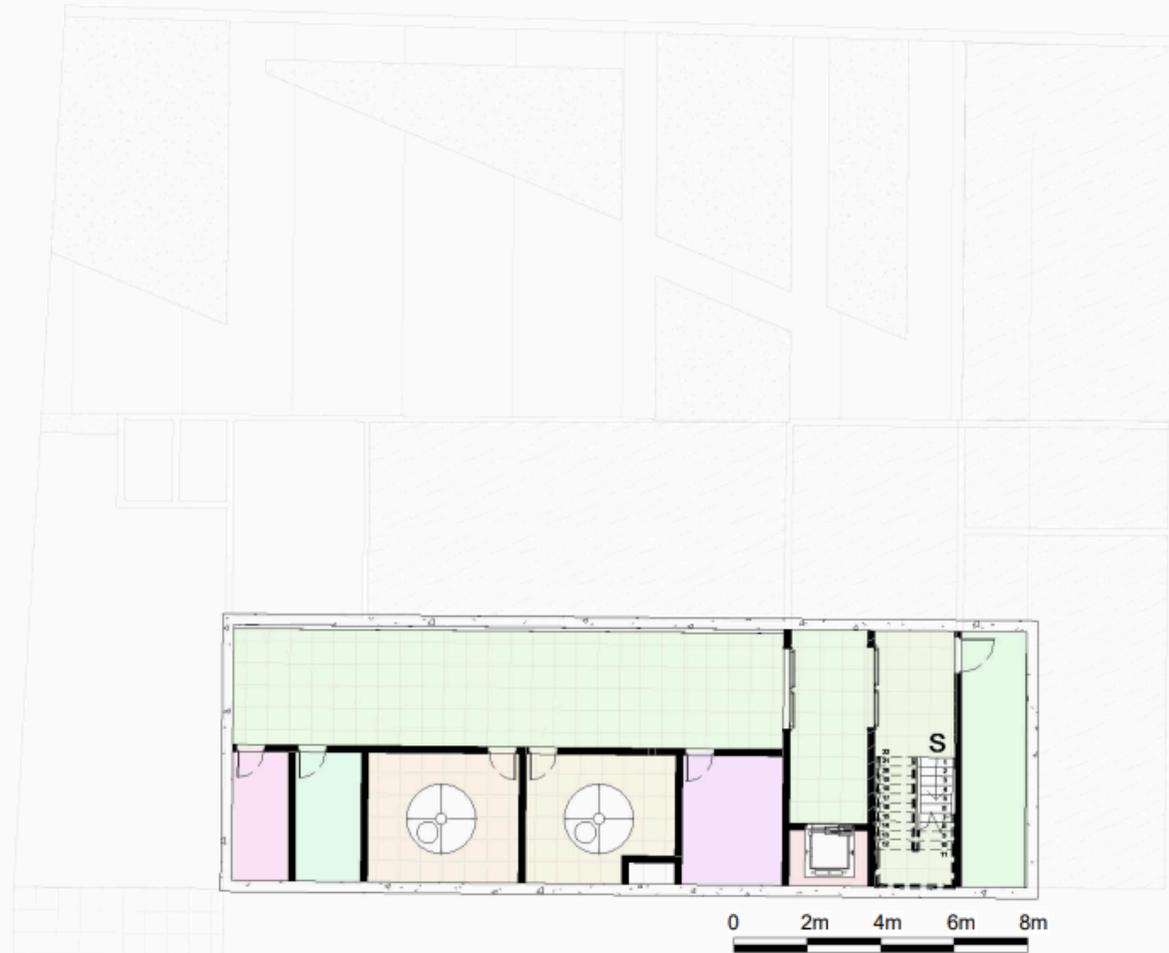
# SUBSOLO

Reservatório para reaproveitamento

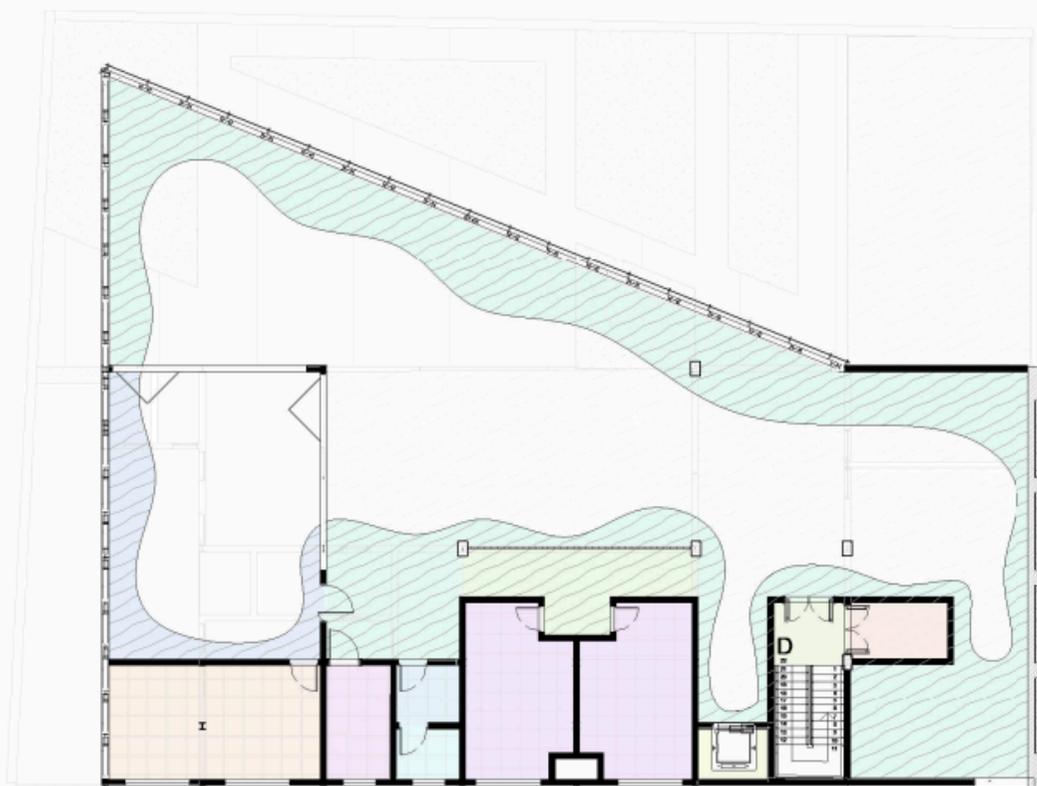
# PAVIMENTO 1

### LEGENDA - Nomes Ambientes

- Ambiente
- Circulação
- Copa
- DML
- Elevador
- Escada
- Exposição
- Refugio de incêndio
- Reserva Técnica
- Sala Multiuso
- W.C.
- W.C. Acessível

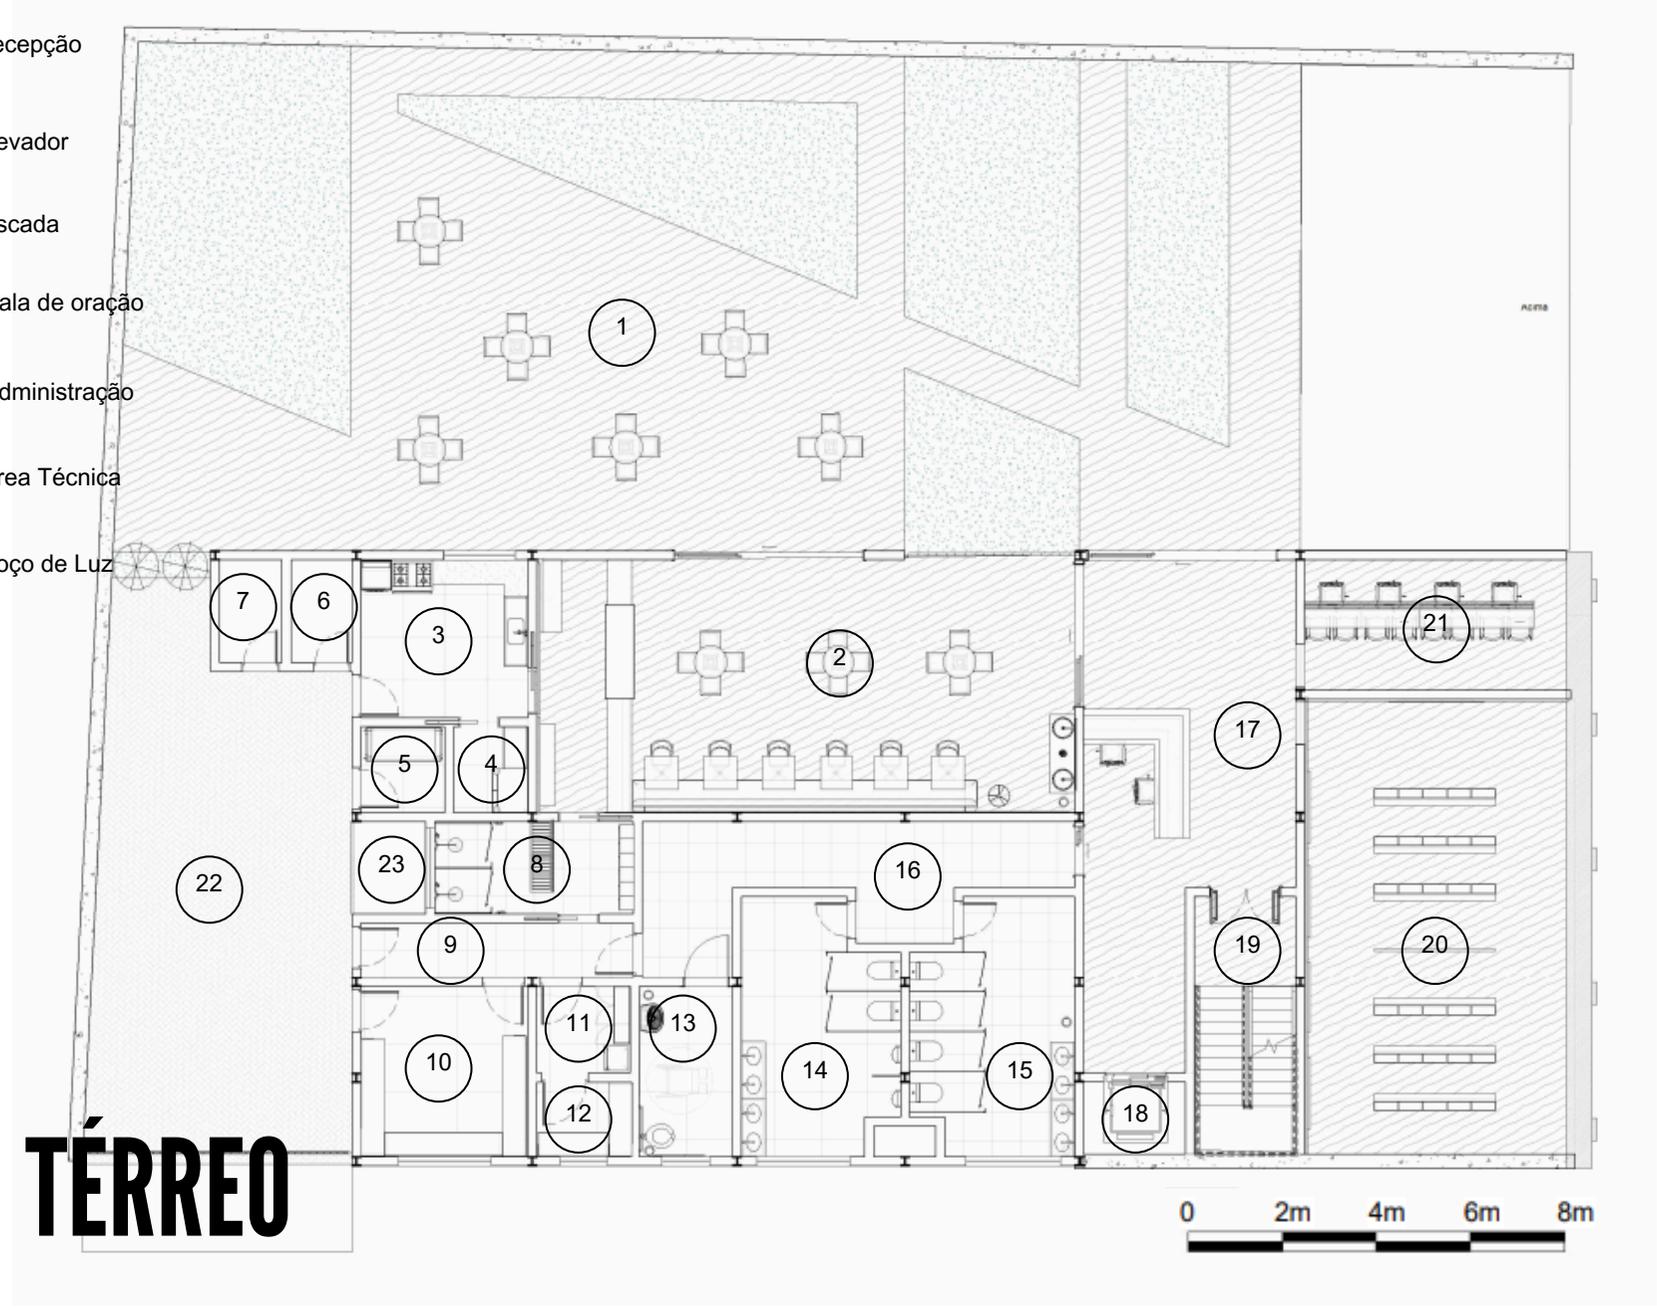
- 1 Jardim e deck
- 2 Café
- 3 Cozinha
- 4 Despensa
- 5 Lixo
- 6 Gerador
- 7 Subestação
- 8 Vestiário
- 9 Circulação / área restrita a funcionários
- 10 Depósito
- 11 Copa
- 12 DML
- 13 Banheiro Acessível
- 14 Banheiro Masculino
- 15 Banheiro Feminino
- 16 Circulação

- 17 Recepção
- 18 Elevador
- 19 Escada
- 20 Sala de oração
- 21 Administração
- 22 Área Técnica
- 23 Poço de Luz

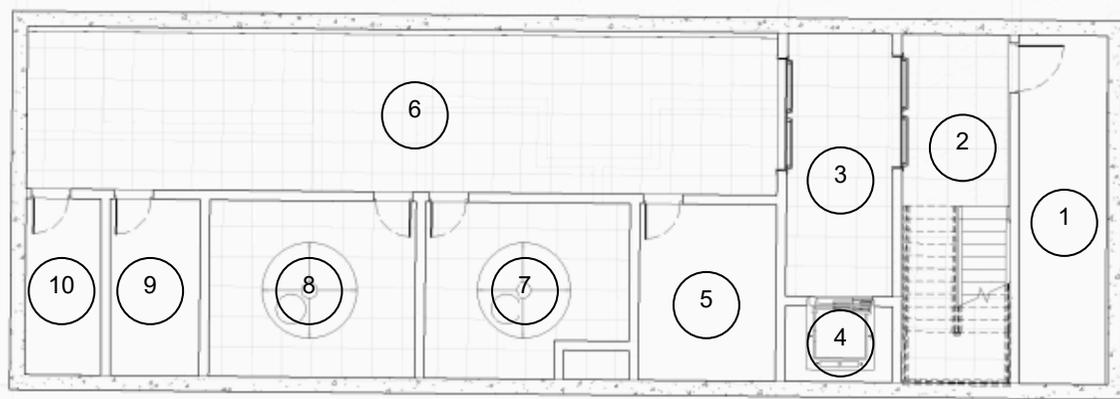
# SUBSOLO

- 1 Pressurizador
- 2 Escada
- 3 Circulação
- 4 Elevador
- 5 Casa de máquinas
- 6 Circulação
- 7 Reservatório reaproveitamento
- 8 Reservatório inferior com bombeamento
- 9 Bomba
- 10 Depósito

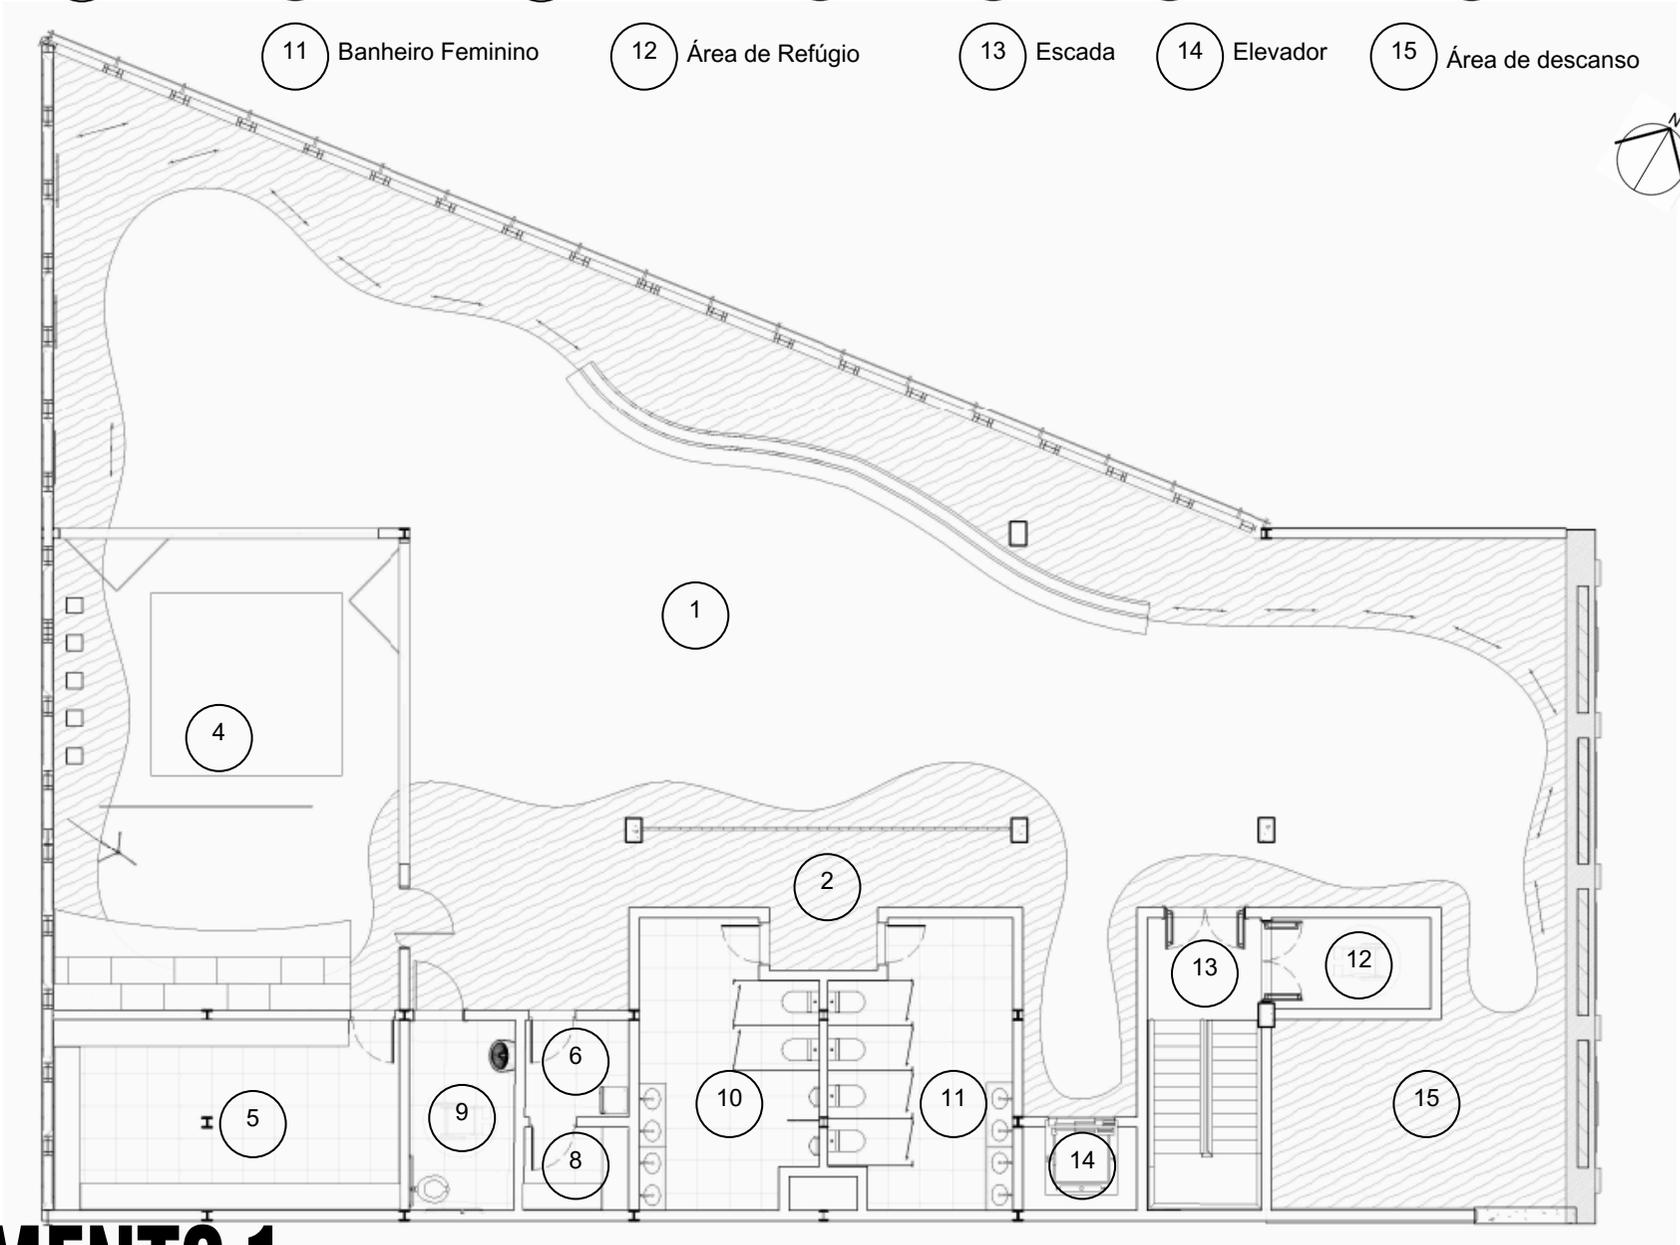
# PAVIMENTO 1

- 1 Exposição
- 2 Circulação
- 3 Sala Multiuso
- 5 Reserva Técnica
- 6 Copa
- 7 DML
- 9 Banheiro Acessível
- 10 Banheiro Masculino
- 11 Banheiro Feminino
- 12 Área de Refúgio
- 13 Escada
- 14 Elevador
- 15 Área de descanso

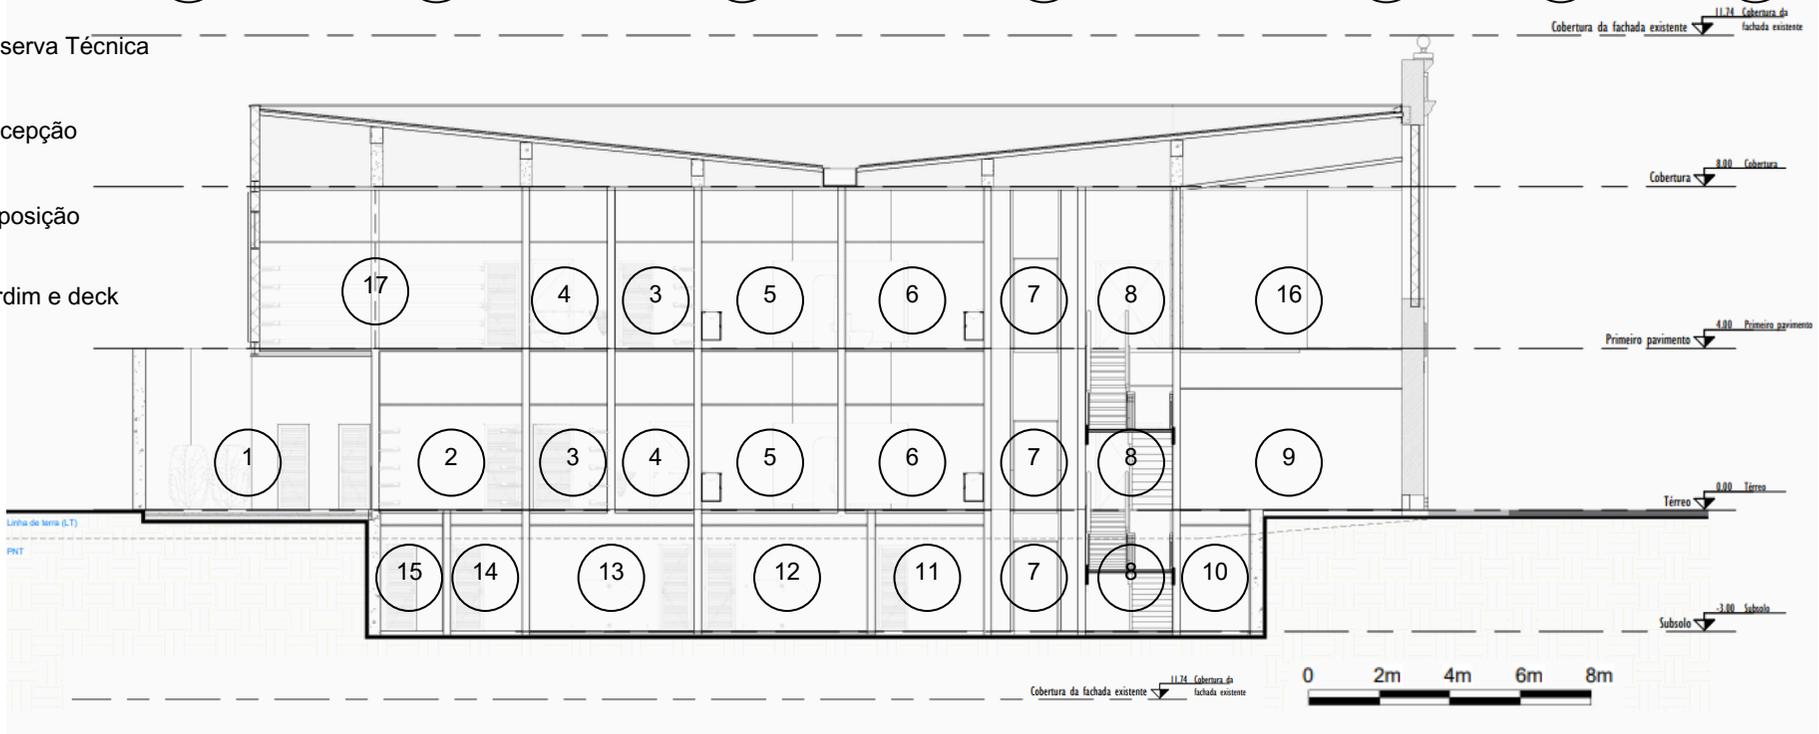
- 1 Área Técnica   2 Depósito   3 DML   4 Banheiro Acessível   5 Banheiro Masculino   6 Banheiro Feminino   7 Elevador   8 Escada
- 9 Sala de Oração   10 Pressurizador   11 Casa de máquinas   12 Reservatório de reaproveitamento   13 Reservatório inferior com bombeamento   14 Bomba   15 Depósito   16 Área de descanso

- 17 Reserva Técnica
- 18 Recepção
- 19 Exposição
- 20 Jardim e deck

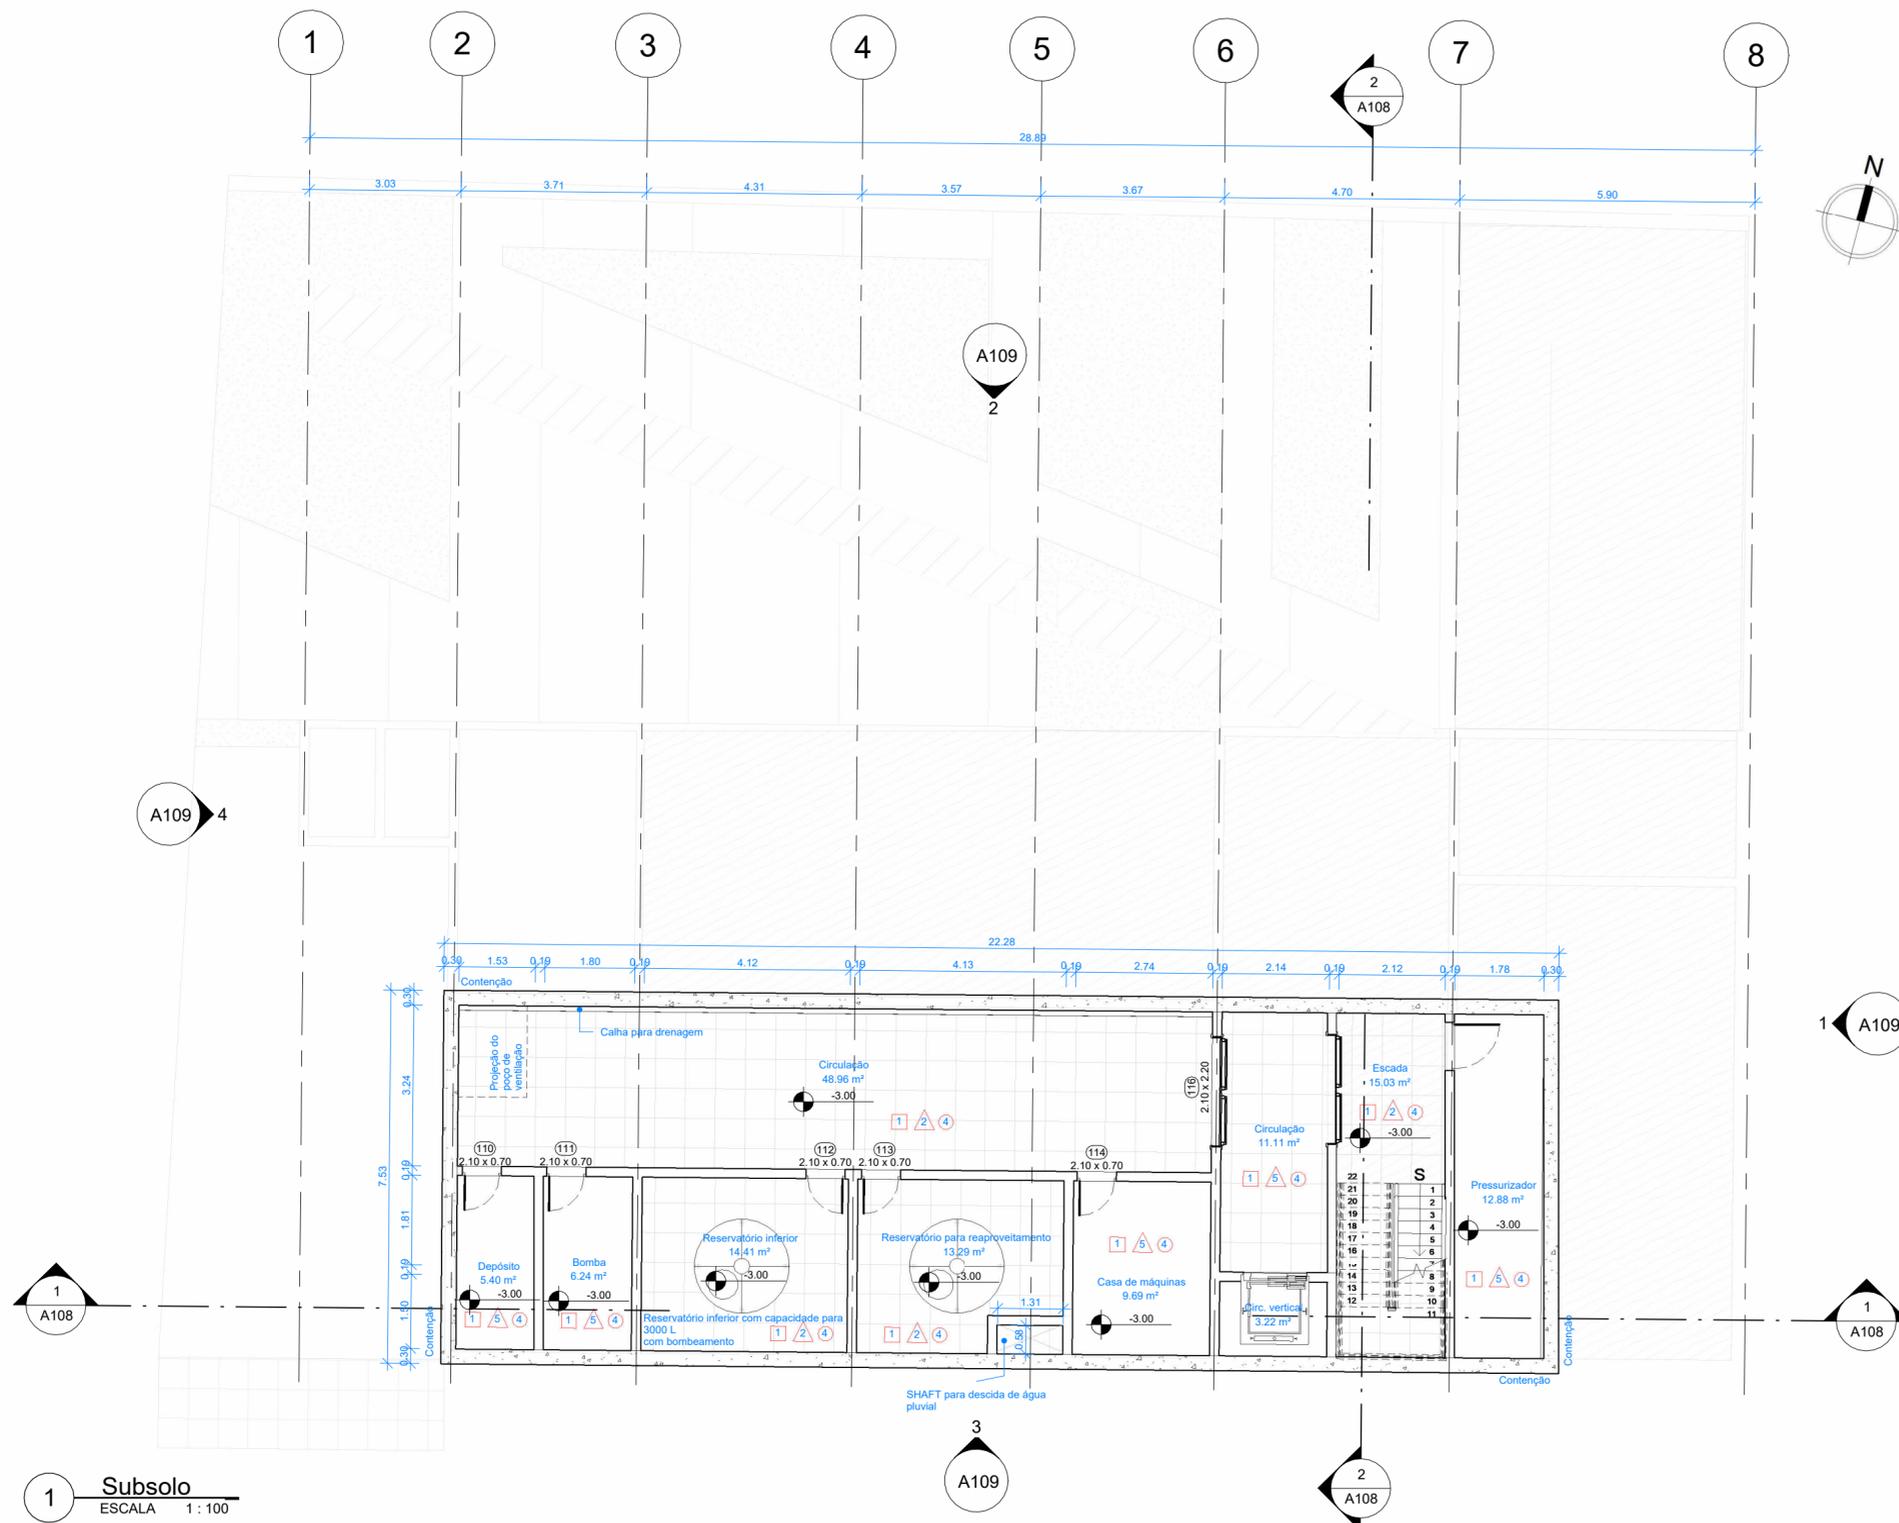
Planta Baixa - subsolo	
	Discente	Júlia Santos Gonzalez
	Orientador	Yan Graco Dantas Cafezeiro
	Data	18/11/2024
	Escala	Como indicado

- PAREDES**
- 1- Pintura na cor branca
  - 2- Acabamento em concreto aparente
  - 3- Parede Histórica preservada
  - 4- Cobogó
  - 5- Revestimentos 100x100
  - 6- Revestimentos 80x80
- FORROS**
- 1- Gesso acartonado
  - 2- MDF fendido
- PISOS**
- 1- Madeira DURAFLOOR
  - 2- Piso em resina Epóxi
  - 3- Revestimento 100x100
  - 4- Revestimento 60x60
  - 5- Concreto polido
  - 6- Deck de madeira
  - 7- Intertravado

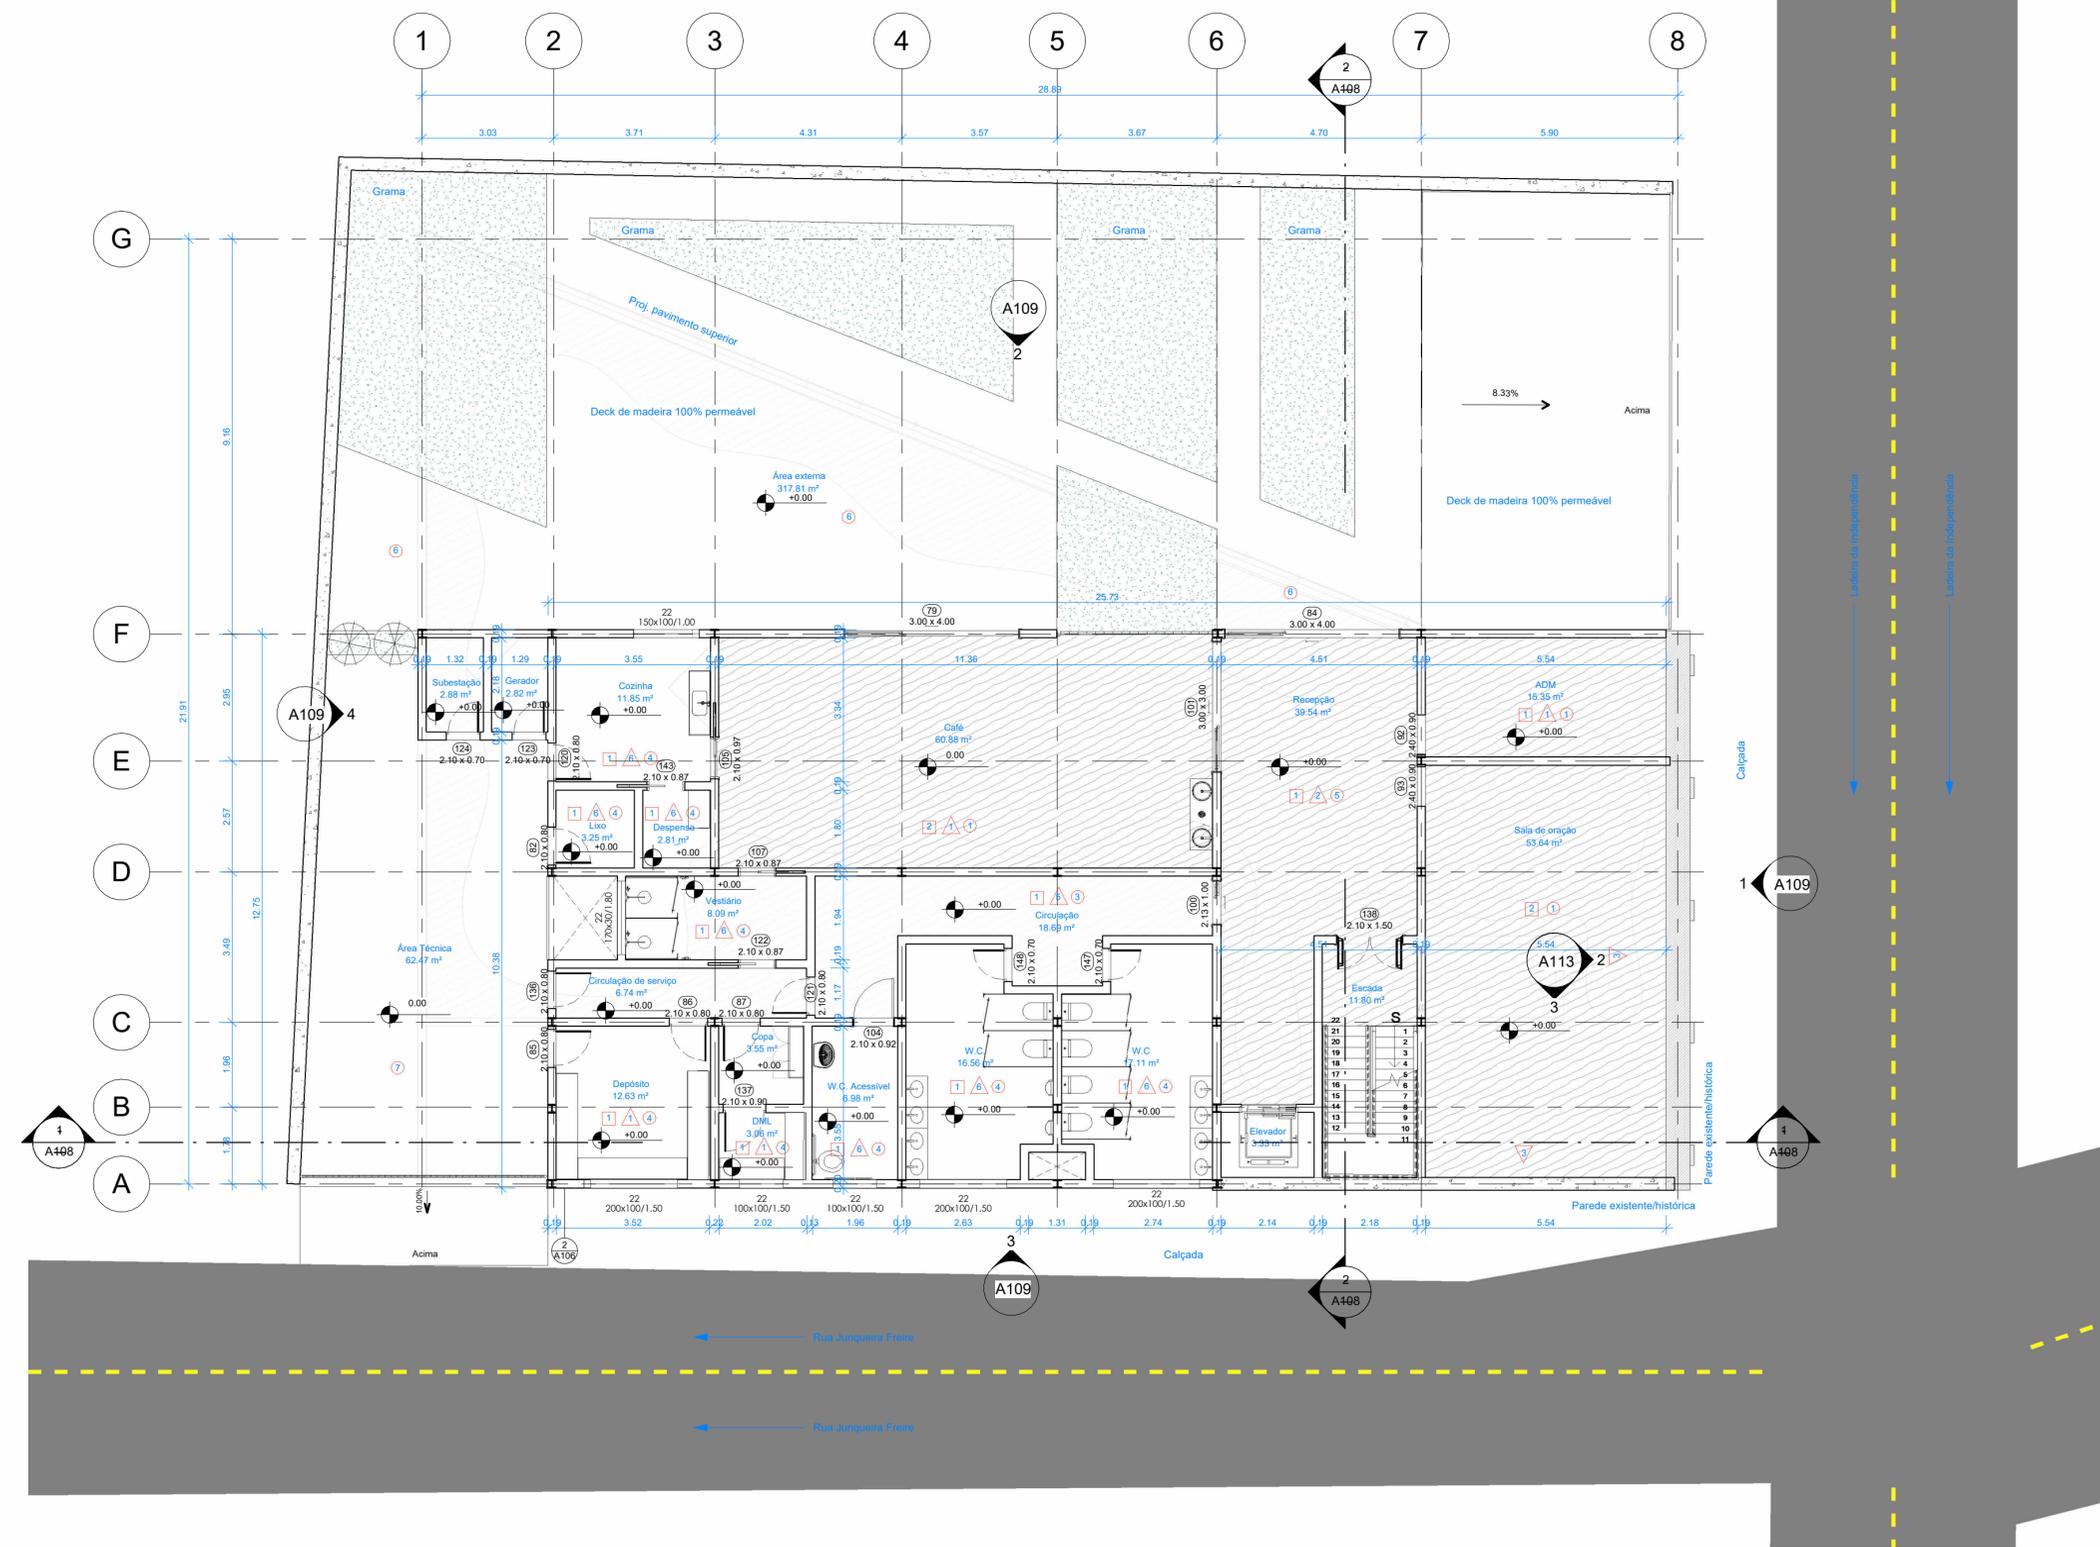
Planta Baixa - térreo		
Discente	Júlia Santos Gonzalez	A106
Orientador	Yan Graco Dantas Cafezeiro	
Data	18/11/2024	
Escala	Como indicado

- PAREDES**
- 1- Pintura na cor branca
  - 2- Acabamento em concreto aparente
  - 3- Parede Histórica preservada
  - 4- Cobogó
  - 5- Revestimentos 100x100
  - 6- Revestimentos 80x80
- FORROS**
- 1- Gesso acartonado
  - 2- MDF fendido
- PISOS**
- 1- Madeira DURAFLOOR
  - 2- Piso em resina Epóxi
  - 3- Revestimento 100x100
  - 4- Revestimento 60x60
  - 5- Concreto póido
  - 6- Deck de madeira
  - 7- Intertravado

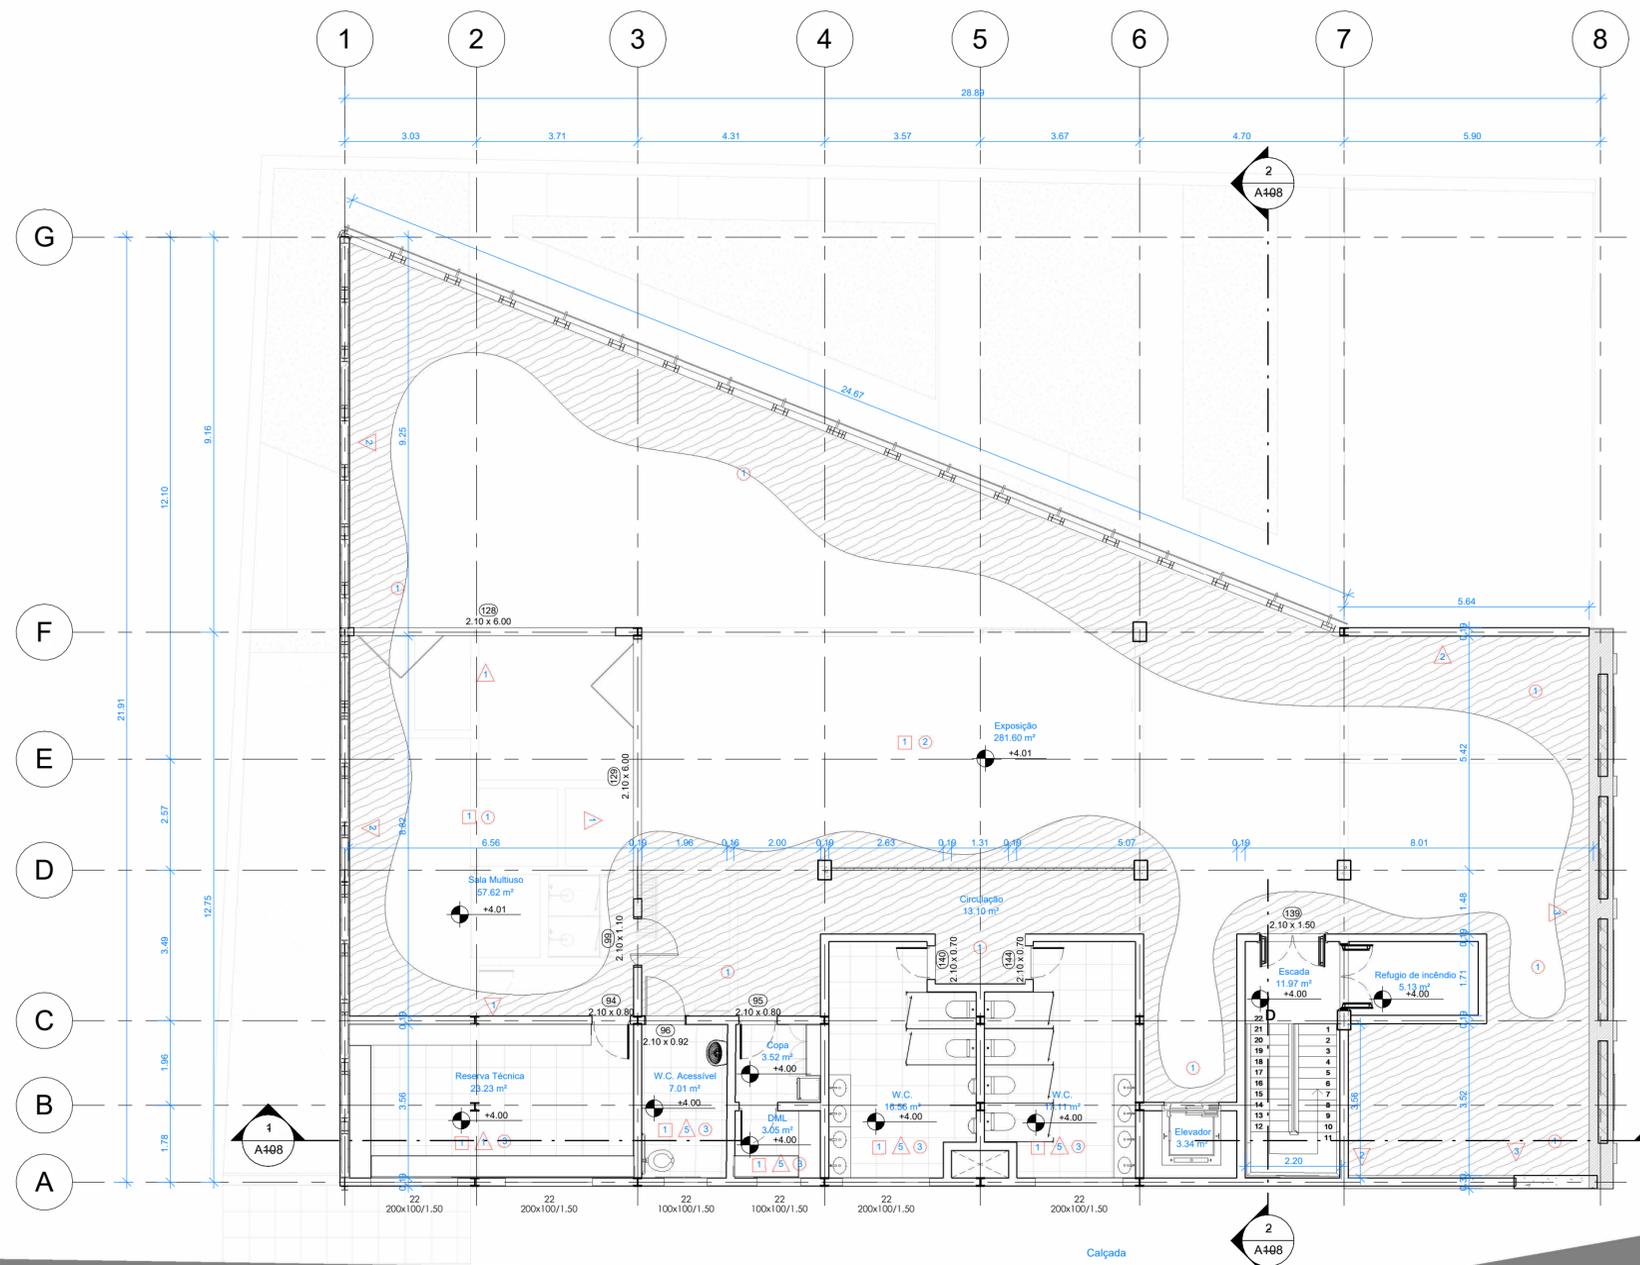
Planta Baixa - pavimento superior	
Discente	Júlia Santos Gonzalez
Orientador	Yan Graco Dantas Cafezeiro
Data	18/11/2024
Escala	Como indicado

- ▲ PAREDES**
- 1- Pintura na cor branca
  - 2- Acabamento em concreto aparente
  - 3- Parede Histórica preservada
  - 4- Cobogó
  - 5- Revestimentos 100x100
  - 6- Revestimentos 80x80
- FORROS**
- 1- Gesso acartonado
  - 2- MDF fendi
- PISOS**
- 1- Madeira DURAFLOOR
  - 2- Piso em resina Epóxi
  - 3- Revestimento 100x100
  - 4- Revestimento 60x60
  - 5- Concreto pólio
  - 6- Deck de madeira
  - 7- Intertravado

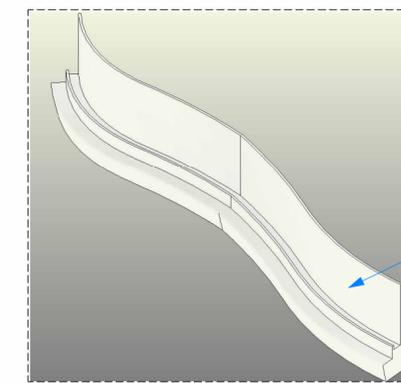
2 Ortogonal 3D 3 ESCALA

Banco e expositor orgânicos que seguem a caminho da paginação do circuito expositivo.

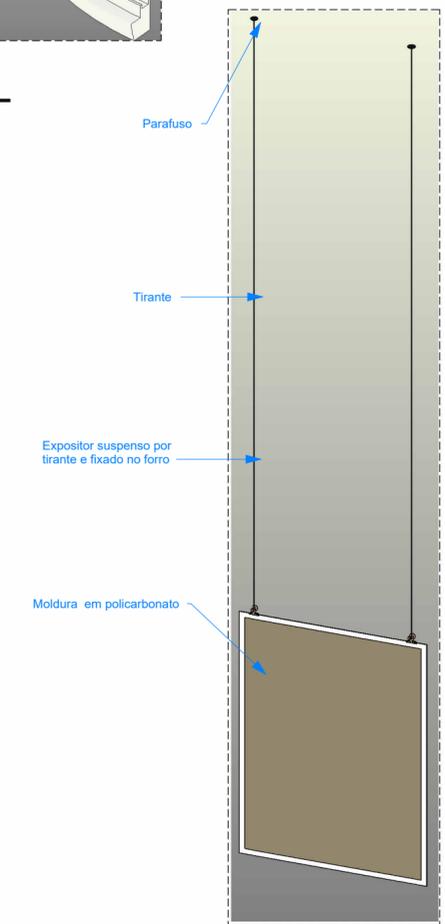
3 Ortogonal 3D 1 ESCALA

Parafuso

Tirante

Expositor suspenso por tirante e fixado no forro

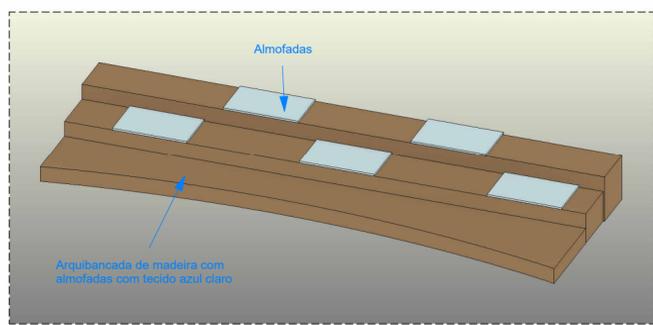
Almofadas

Arquibancada de madeira com almofadas com tecido azul claro
