CENTRO UNIVERSITÁRIO SENAI CIMATEC
ARQUITETURA E URBANISMO

CENTRO DE ACOLHIMENTO

Trabalho Final de Graduação
(TFG)

Salvador
2024

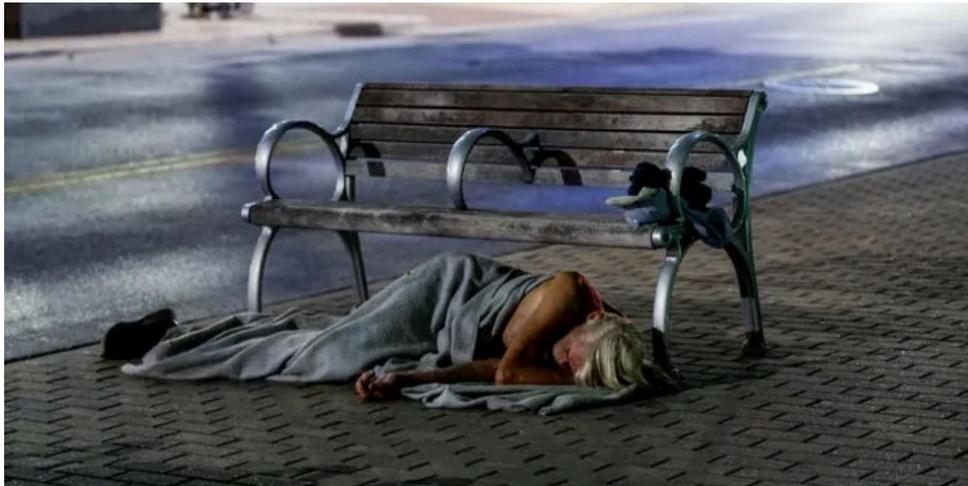
Figura 01 - Arquitetura Hostil - Banco

Apesar da arquitetura hostil existir na sociedade há muitos anos, com elementos que, na maioria das vezes, passavam despercebidos devido a sua integração com o urbano das cidades grandes. Esse fenômeno tornou-se mais conhecido e comentado devido ao protesto realizado pelo padre Júlio Lancelotti em São Paulo, no ano de 2021. (Oliveira, 2021)

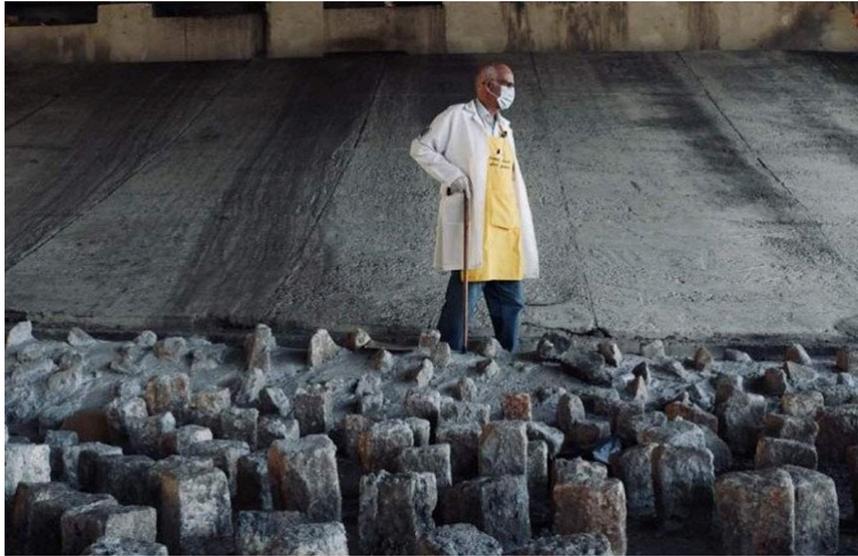
Figura 02 - Protesto do Padre Júlio Lancellotti

O protesto feito pelo Padre (Figura 02) consistia em quebrar parcialmente blocos de pedras pontiagudas que foram fixadas, pela própria prefeitura, na parte de baixo de alguns viadutos localizados na capital paulista.

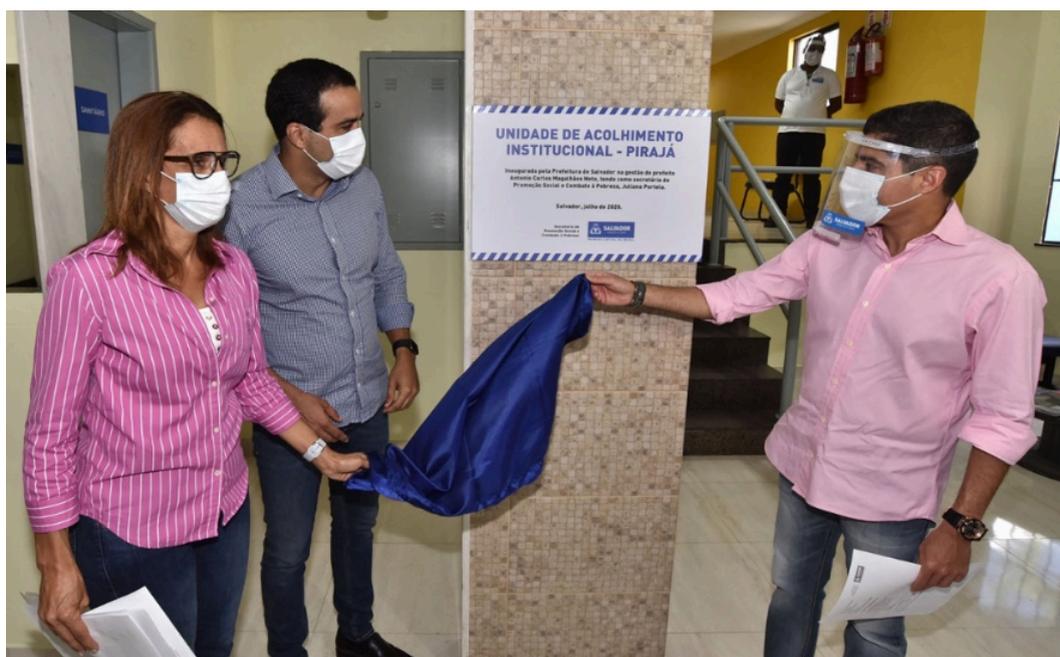
Figura 15 - UAI Pirajá

Existem duas UAI espalhadas pelo território baiano, uma fica localizada no bairro de Pirajá, observada na Figura 15, tendo sua inauguração em julho de 2020, podendo abrigar até 100 homens, possuindo um total de 64 dormitórios, sendo seis destinados a pessoas com deficiência, duas salas de atendimento técnico e outras três distribuídas entre coordenação, cuidados em saúde e convivência. (Da Redação, 2020)

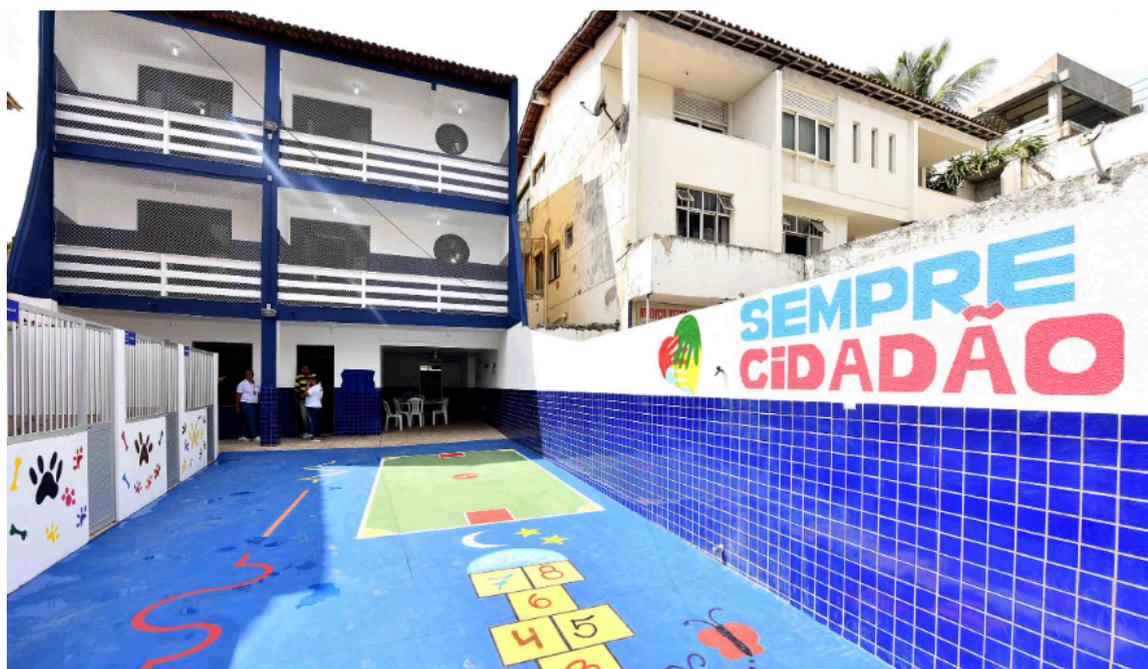
Figura 16 - UAI Amaralina

A outra UAI fica localizada no bairro da Amaralina, Figura 16, seu público alvo inicial era voltado a grupos familiares, mas com a Pandemia do Covid-19 seu foco mudou para o atendimento a idosos, grupo de risco. O abrigo possui 50 vagas, sendo 34 destas voltadas para homens e 16 para mulheres. (Da Redação, 2020)

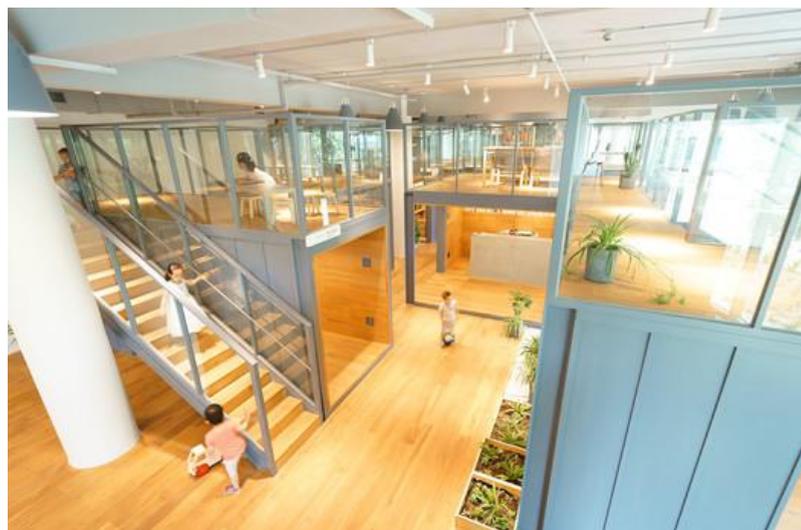
Figura 20 - Interior do CLC

Por ser um espaço dividido por containers a disposição dos ambientes, a depender da demanda e das necessidades, auxiliam bastante. Além disso, a proposta da utilização desses containers era simular e fazer referência às ruas com seus prédios. Dessa maneira, os corredores seriam as ruas e os containers os edifícios, fazendo a separação entre espaço aberto e privativo. Com isso, proporcionando a execução de atividades de concentração para as crianças.

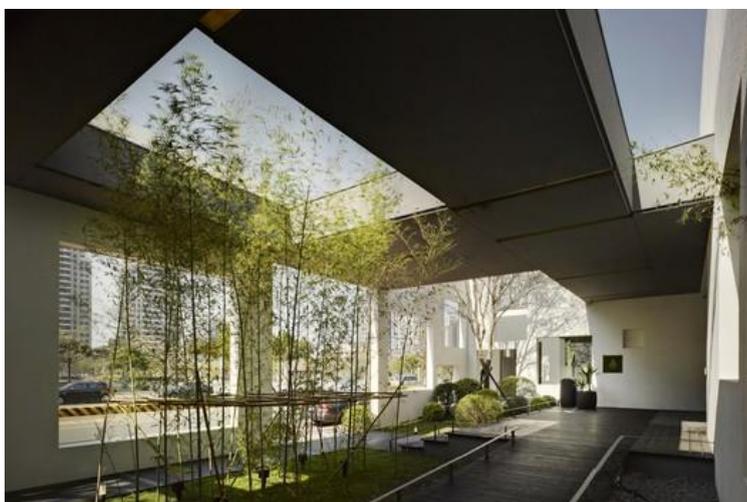
Figura 23 - Interior do centro

O projeto do centro de acolhimento foi desenvolvido pelo escritório de arquitetura CYS.ASDO, tendo uma área total de 3000m². Sua inauguração ocorreu no ano de 2014, localizado no Distrito de Chupei. O escritório aproveitou ao máximo estratégias naturais, como a ventilação, iluminação, vegetação e o próprio relevo do terreno. Dessa forma, o edifício proporciona uma experiência de ar livre com um interior funcional, na qual a natureza está integrada diretamente com os espaços, possível ver na Figura 23.

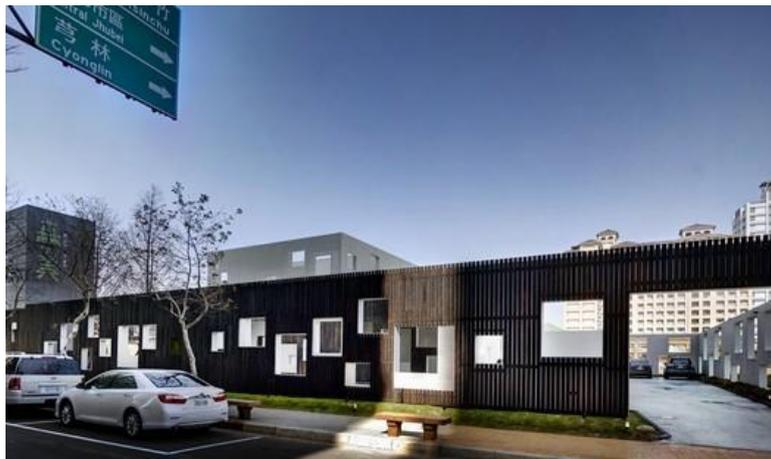
Figura 24 - Fachada do centro

Na Figura 24 é possível analisar que as paredes do prédio possuem diversas aberturas que proporcionam visões e sensações distintas a depender do ponto de vista do espectador, do tempo e da estação do ano, proporcionando um jogo de luzes e sombras dentro dos espaços de convívio.

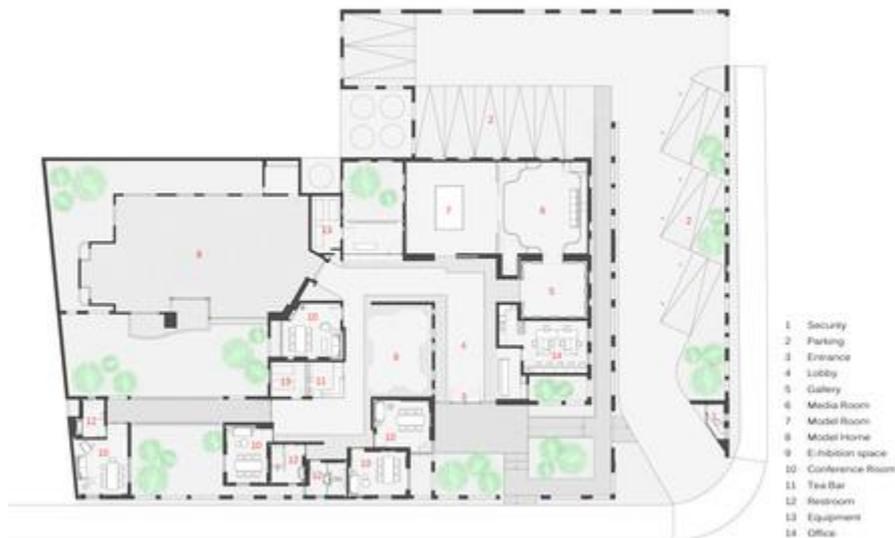
Figura 25 - Planta baixa

O projeto é composto por um único bloco, verificado na Figura 25, com sua parte interna bem dividida, possuindo uma setorização específica para cada atividade. Dessa maneira, facilitando a organização do espaço.

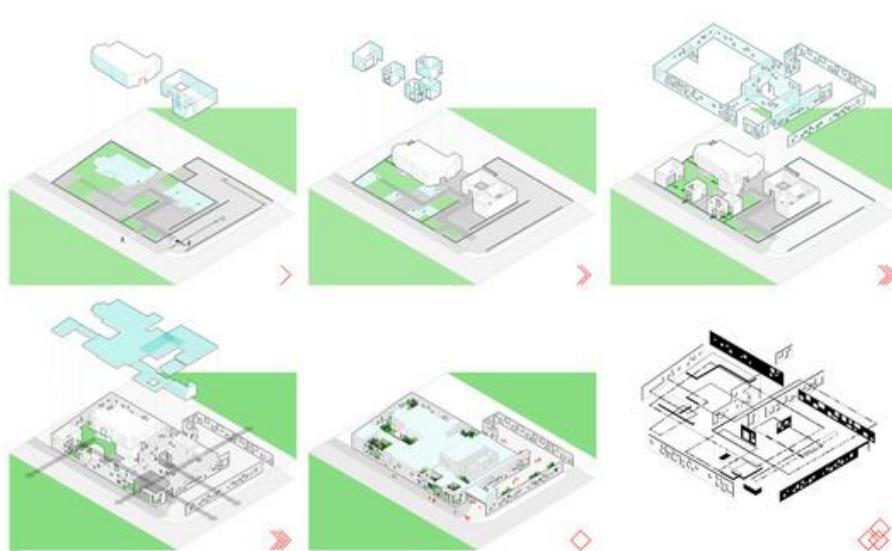
Figura 26 - Esquemática do projeto

Na Figura 26 é possível verificar a esquematização e o processo criativo do projeto do Centro CYS.ASDO. As etapas demonstram como o edifício é dividido por blocos, mas devido a existência de um painel vazado ripado que contorna toda a edificação, sugerindo uma segunda camada de pele para uma melhor proteção térmica, acaba juntando todos os blocos em um único conjunto.

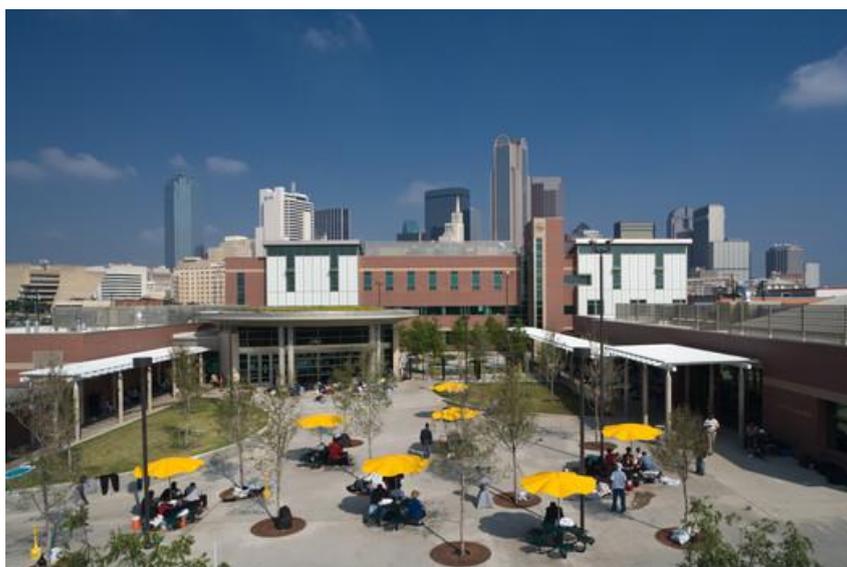
Figura 28 - Pátio central do Centro “The Bridge”

O Centro de Assistência “The Bridge” contempla uma estrutura multifuncional, aberta 24 horas por dia, 365 dias ao ano, tendo uma capacidade de atendimento para mais de 6.000 pessoas que enfrentam a situação de rua na cidade de Dallas. O projeto é composto por cinco prédios, divididos por suas funções, que formam um pátio central. Com isso, podemos verificar na Figura 29 a existência e a separação dos blocos, sendo eles a recepção (01), um bloco comunitário (02), um bloco de dormitório livre ou temporário (03); bloco para as refeições dos visitantes e residentes (04); bloco para serviços gerais e estadias mais longas (05); um espaço de jardins internos sendo um público (06) e outro privado, tanto para funcionários e residentes (07/08) e um espaço para o estacionamento de uso geral dos que visitam/utilizam do centro (09).

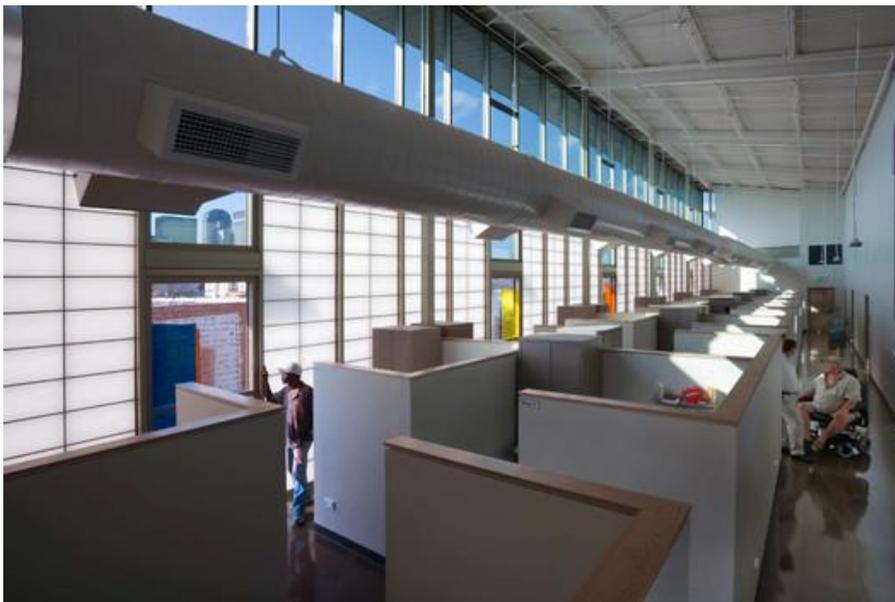
Figura 32 - Dormitório do Centro “The Bridge”

Para os espaços dos dormitórios, os arquitetos optaram pelo modelo semi-privativos, utilizado-se de divisórias para proporcionar privacidade ao abrigado, além de garantir uma maior segurança e privacidade. Cada dormitório conta com uma cama, armário e um pequeno ambiente de estar. Já os sanitários e vestiários são de uso comum.

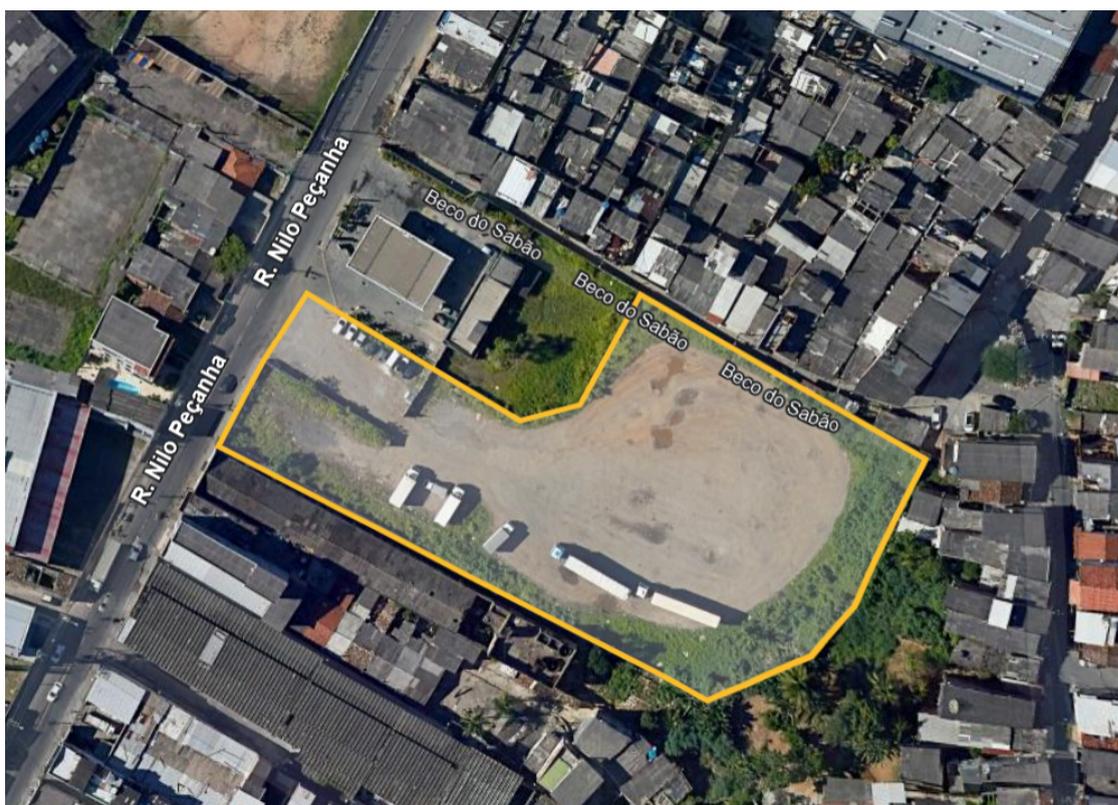
Mapa 04 - Poligonal do Terreno

O terreno escolhido fica localizado na Rua Nilo Peçanha, próximo a comunidades, visto no Mapa 04. Sua poligonal favorece a criação de um projeto mais recluso, criando uma maior privacidade para os usuários. Além disso, possui uma área total de 6.500m².

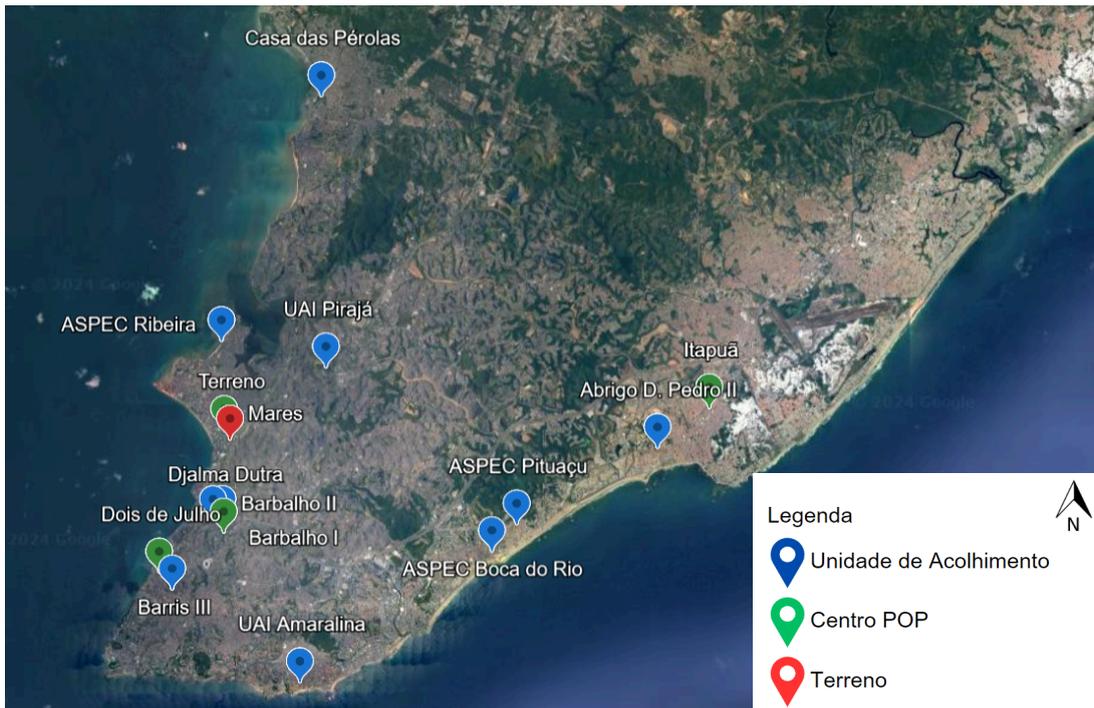
Mapa 05 - Localização do terreno em relação a outros Centros

A escolha do terreno foi definida justamente pela falta de um Centro de Acolhimento na região da Calçada, afinal os centros mais próximos ficam a uma distância média de 3 km, entretanto encontramos o Centro POP Mares, a uma distância de 350 m (Mapa 05). Além disso, o terreno é de fácil acesso, localizado entre dois pontos de ônibus, ao lado de um posto de abastecimento e possuindo dois mercados em suas proximidades.

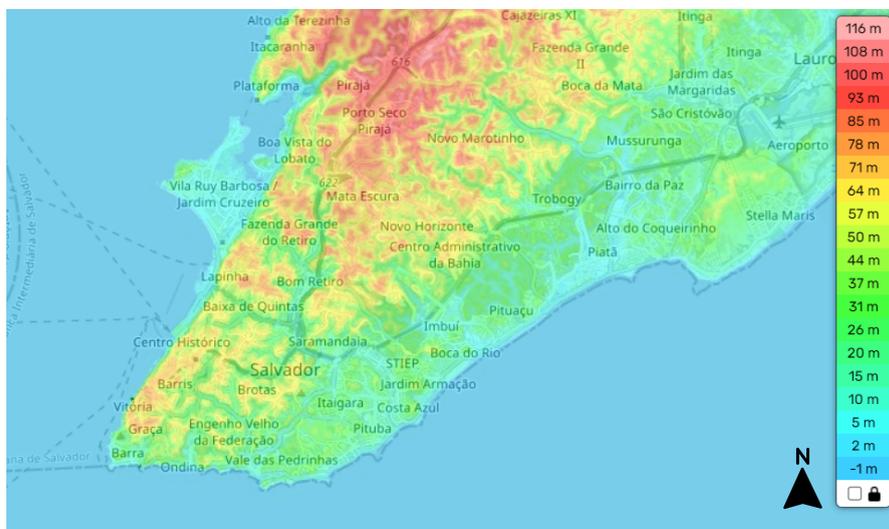
Mapa 06 - Topografia de Salvador

Salvador é uma cidade peninsular e seu litoral é margeado tanto pela Baía de Todos os Santos quanto pelo Oceano Atlântico. Apesar da cidade ser composta principalmente por planícies, possui uma diferença de altitude devido à Falha de Salvador, que separa a cidade entre a Alta e a Baixa (Mapa 06).

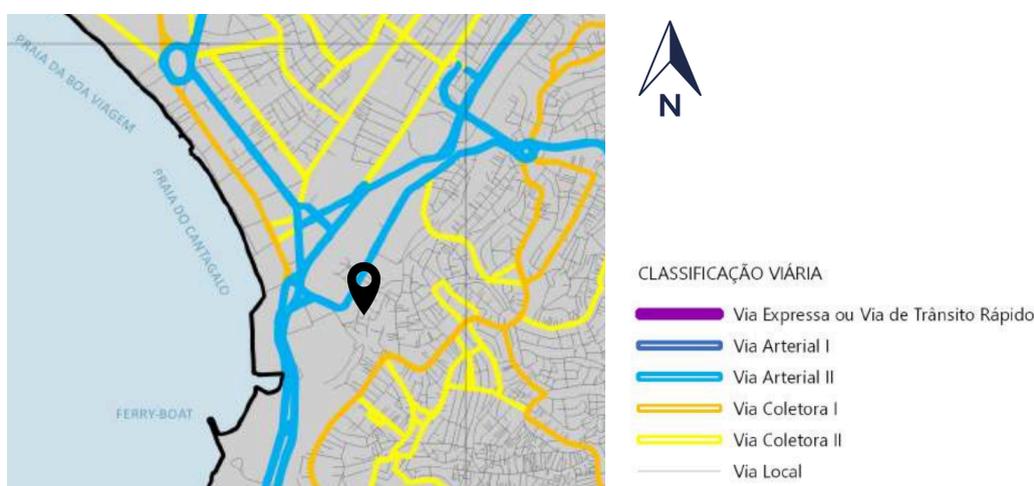
Mapa 08 - Classificação viária em relação ao terreno

O terreno escolhido é acessado pela via arterial Nilo Peçanha, que liga duas regiões da cidade, tendo uma velocidade máxima permitida de 50km/h.

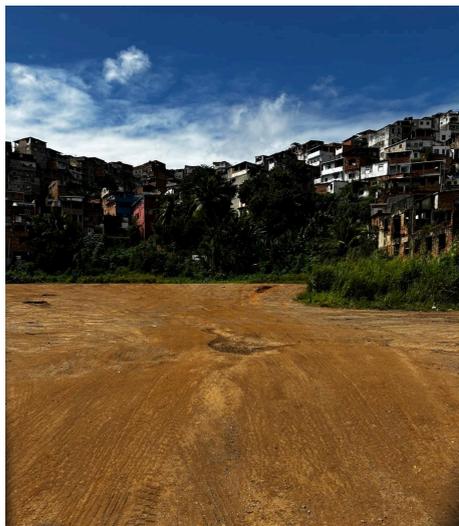
Figura 34 - Terreno do projeto

O terreno atualmente está sendo vendido, entretanto ele funcionava como um estacionamento de caminhões e teve sua topografia alterada devido ao seu antigo uso, comparada a base sicar de Salvador. Dessa forma, o terreno atualmente se encontra num estado planificado, como é possível verificar na Figura 34.

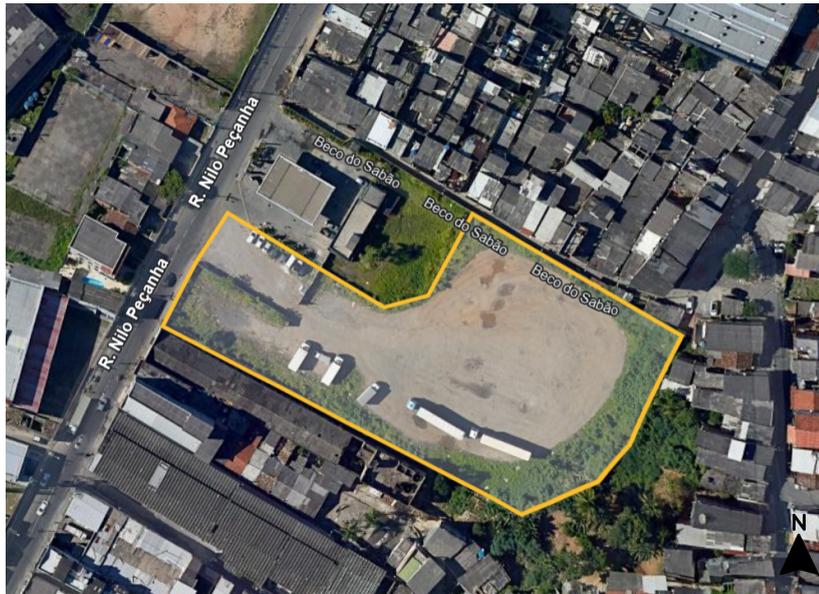
Figura 35 - Poligonal do terreno

A poligonal do terreno possui um formato irregular (Figura 35), tendo sua maior área na parte do fundo, proporcionando a criação de um projeto mais privativo, fornecendo ao usuário uma maior segurança e privacidade.
